## 怠速高达 1200r/min

一辆 2007 年产奇瑞东方之子轿车, 搭载 1.8L 发动机, 用户反映该车发动机怠速转速达到 1200r/min 居高不下。

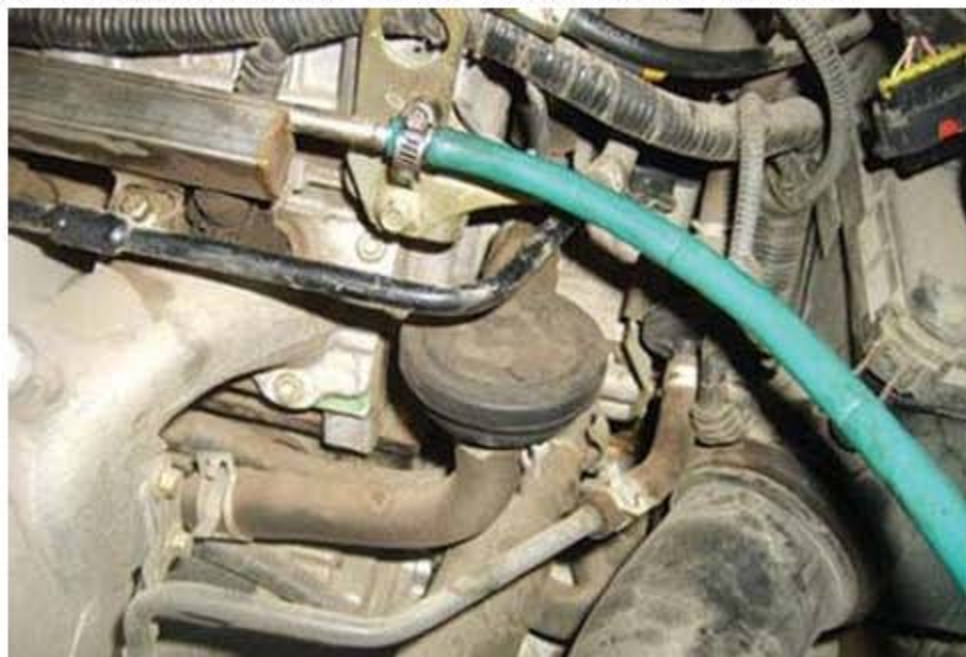
- 2). 根据厂家相关技术文件提示, 若该车出现怠速转速高的故障且无故障码时, 应先检查进气歧管有无机油油渍。如有机油油渍, 则清理机油油渍并更换 PCV 阀(图 1)。为此, 我们为该车更换了 PCV 阀。但更换 PCV 阀后, 试车故障症状没有改善。经第一方案处理后无效, 笔者检查了发动机控制单元的版本号, 发现不是 7Z090629 的版本, 于是将控制单元的版本升级为 7Z090629, 但试车故障依旧。仔细观察数据流发现, 前氧传感器信号电压始终为 0.02V, 后氧传感器信号电压为 0.45V, 急加速也无明显变化。测量氧传感器加热器电源, 测量结果正常; 测量氧传感器加热器电阻为 5Ω, 正常; 传感器至发动机控制单元的线路也没有问题。之后笔者将前、后氧传感器对调, 试车发现

前氧传感器信号电压仍为 0.02V，说明不是氧传感器本身的故障。既然氧传感器正常，那么就有两种可能：一是发动机控制单元内部故障，但这种故障几率极低，基本可以排除；二是混合气确实偏稀。后来笔者利用真空表测量了发动机进气歧管的真空度，真空表显示为 53.78kPa，正常值应为 63.46kPa，说明进气系统确实有漏气的地方。笔者依次断开真空管发现，当断开 PCV 阀的真空管时故障不再出现，于是又更换了 1 个 PCV 阀，之后试车故障排除。

该车由于 PCV 损坏，导致曲轴箱废气过量进入燃烧室造成混合气偏稀。此时氧传感器信号电压为 0.02V 恰好反映出混合气稀，发动机控制单元在收到氧传感器的信号后，增加了喷油脉宽，所以发动机转速上升。由于在排除故障时已经更换过 1 个 PCV 阀，便认为 PCV 不可能再有故障，导致故障排除走了一些弯路。我们在判断 PCV 是否损坏时，可用嘴试吸，如有一侧可以吸住则表明是好的；如两侧都吸不住，则表明该阀已经失效。希望通过本案例，对维修奇瑞东方之子轿车的此故障提供一点思路。
