# 电动车窗失灵

一辆丰田普拉多事故车,该车在修复后出现了左后电动车窗控制开关能控制车窗升降,但无自动控制升降和防夹功能,同时驾驶侧的主开关不能控制左后电动车窗升降的故障,其他车窗自动控制升降和防夹功能正常。

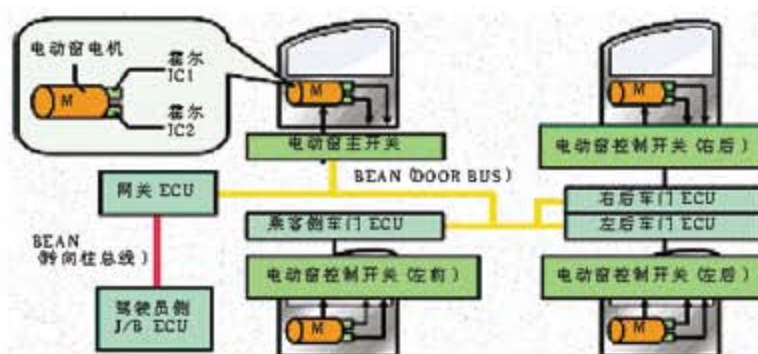
图1 电动车窗网络控制原理图

- 1). 欲维修该车的故障,须对该车电动车窗系统的控制原理有所了解。该车装备了车身局域网,电动车窗控制网络是由多路传输网络主开关(内置于驾驶侧车门)、前排乘客侧多路传输网络开关(内置于前排乘客侧车门)、后车门多路传输网络开关(内置于后排左右侧车门)及MPX(车身多路控制)ECU组成(图1)。电动车窗电机总成由霍尔传感器、齿轮部分及电动车窗电机主体构成,电机的动作受多路传输网络主开关和相应的各车门多路传输网络开关控制。当按下多路传输网络主开关或各车门多路传输网络开关时,开关将通过BEAN通讯线路向相应的车门控制单元传送升降信号,然后由车门控制单元控制电动车窗的升降。每个电动车窗电机上的霍尔传感器输出信号传输至多路传输网络开关内,多路网络传输开关通过脉冲信号计数检测车窗位置,并通过脉冲信号相位差确定车窗的运动方向,从而实现电动车窗的自动升降和防夹功能。

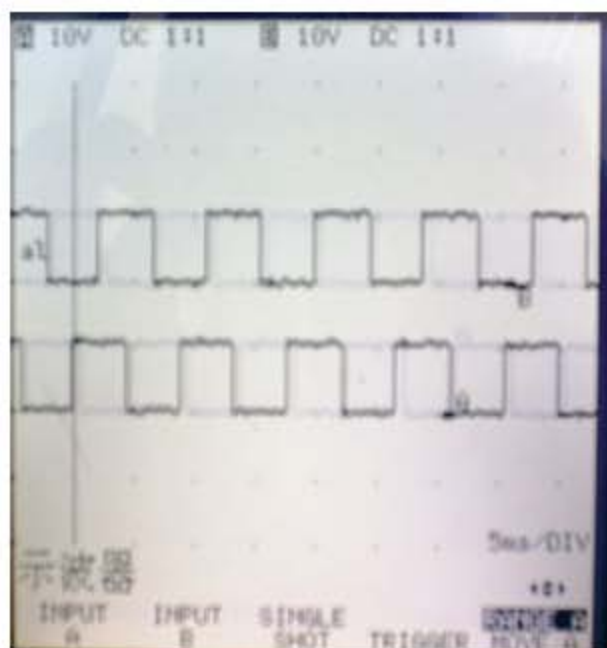
图 2 故障波图

- 1). 既然该车的其他车窗可以实现自动升降功能,惟独左后门不能,那么故障的范围基本上可以确定是在左后门和左后门相关联的线路。为此,笔者先检查了与电动车窗系统电路及车身网络相关的熔丝,但均正常。后来笔者在检查中发现,左后门控制开关上的指示灯在有规律地闪烁,而此车的电动车窗系统是通过控制开关上的指示灯显示系统故障码的,于是笔者决定根据闪烁的故障码来确定具体的故障点。经查阅维修手册,得知指示灯闪烁的故障码的含义为脉冲传感器电路故障。根据故障码的提示,笔者对电动车窗电机的脉冲传感器进行了检查,结果脉冲传感器的供电电源为13V正常,检查2根脉冲传感器信号输出导线,与车身也无短路现象。

- 2). 为了准确快速地判定电动车窗电机是否损坏, 笔者决定用示波器对电动车窗电机的输出信号波形进行分析, 于是用 2 通道示波器分别测量了电动车窗电机在运转时 P L S 1、P L S 2 端子输出的信号波形 (图 2)。由于维修手册中没有提供标准的波形图, 笔者测量了右后门电动车窗电机运转时的波形 (图 3) 进行参考。通过对比, 发现左后车窗电动车窗电机运转时输出的信号波形异常, 由此可以确定电动车窗电机损坏。
