# 制动摩擦片警告灯点亮

一辆2002年国产奥迪A6 2.8轿车,用户反映该车因制动摩擦片警告灯点亮,曾在其他修理厂维修,该厂维修人员检查了制动液、制动摩擦片及相关线路,但故障未能解决。

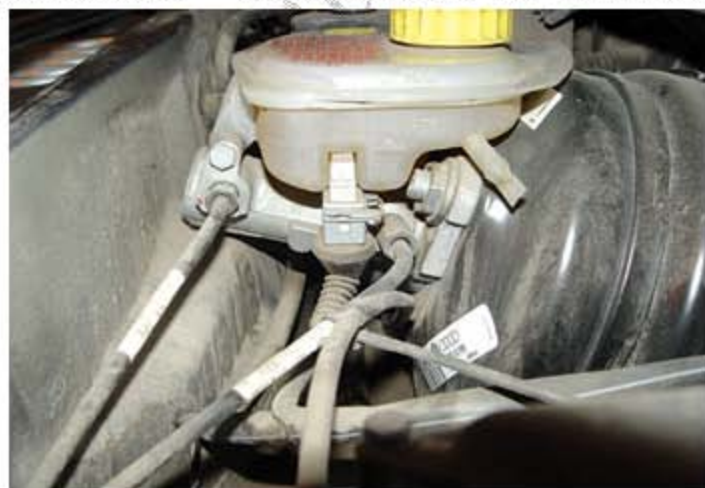
图1 液位传感器正常

- 3). 先拔下制动液壶上面的液位传感器(图1),故障依旧;再拆下2个前轮,拔下制动摩擦片连接器,分别进行短接,还是不行。打开点火开关,测量制动液位传感器线路,有12V电压存在,短接后消失。依据线路图,得知该车的制动摩擦片检测线先到右前轮,再通过左侧的制动摩擦片接地。为此先测量了右前制动摩擦片线束,亦有12V电压存在,插上连接器后消失,证明线路完全正常。可是制动摩擦片警告灯为什么一直报警呢?查阅相关资料,分析线路图,依然找不到故障原因。连接故障诊断仪进入仪表系统,什么故

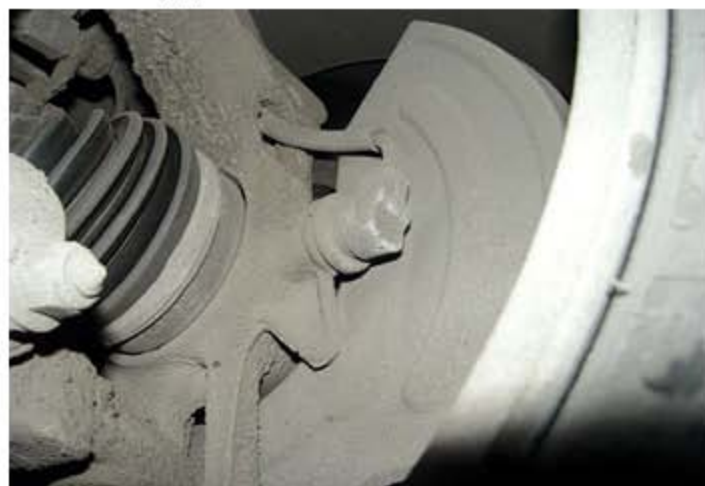
- 4). 反复查看仪表提示，由于ABS、ASR故障警告灯同时点亮，应该是系统存在故障。考虑到ABS系统没有故障码，笔者决定对车辆进行路试，以确定ABS是否起作用。经路试，发现该车ABS不起作用，显然ABS系统应该存在明显的故障。后来笔者连接上故障诊断仪进行路试，以查看ABS系统数据流，试图从中发现蛛丝马迹。经观察，4个轮速传感器（图2）显示的车速完全一致，通过试车还发现ABS系统出现了故障码：01200—ABS 阀供给电压（35—00—未定义的故障类型，参考维修手册），01130—ABS 操作信号超出公差（27—00—不可靠信号）范围。

图2 轮速传感器正常

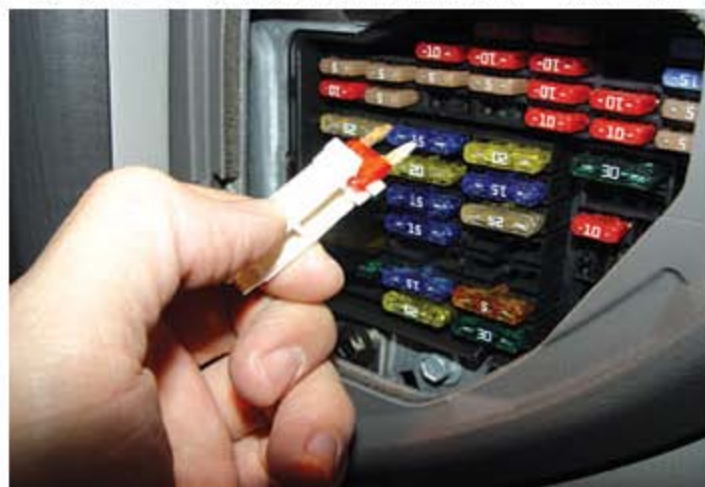
- 5). 在对它们进行记录并执行清除操作后，发现这些故障码能够被清除，但故障警告灯依然不灭。根据第1个故障码的提示，笔者首先检查了ABS泵的常电源，测量有12V电压，搭铁线接地良好；但在用测试灯测试时，蓄电池电压消失了，看来是虚电压。进一步找到并测试在仪表台内左侧饰板下的为ABS提供电源的熔丝（图3）正常，再测试ABS控制单元连接器，电压居然恢复正常了，估计是熔丝接触不良。拔下60A的ABS熔丝，发现它早已被熔断，只是被前面的维修人员用铜丝缠绕连接（又一次错误维修），由于电流大，接触不良，已经基本处于断开状态。更换熔丝后，打开点火开关，ABS、ASR故障警告灯自行熄灭，多功能显示屏的警告信息也消失了，试车正常，故障排除。

图3 ABS 供电熔丝

- 6). 没过几天故障再现。读取故障码依旧是与上次相同的故障码，再次测试 A B S 泵控制单元连接器，电源又消失了，检查熔丝正常，再将其插回时，A B S 系统又恢复正常。笔者仔细观察了熔丝插座，发现由于原来使用铜丝缠绕的熔丝长期接触不良，引起的高温使熔丝座已经局部烧蚀，簧片失去了弹性，这样即使更换了完好的熔丝，也不能够可靠接触。经更换处理后，该车的 A B S 系统故障彻底排除。

事后笔者进行了分析，该故障是因 A B S 电源接触不良，造成 A B S 系统时好时坏，引起 A B S、A S R 报警。而之所以会引发仪表多功能显示屏显示制动摩擦片，笔者认为可能是该车的一种安全提示，因为它们同属于制动系统，系统发现已经危及汽车安全行驶的故障，故出现了制动摩擦片的报警提示。但是通过试验，如果是制动摩擦片或制动油位报警，A B S、A S R 故障警告灯是不会点亮的。
