自动变速器不升挡

一辆凯越乘用车（1.8L），搭载4HP-16自动变速器。该车因事故维修后，出现加速时自动变速器不升挡的故障。发动机转速很高时，车速却较低。

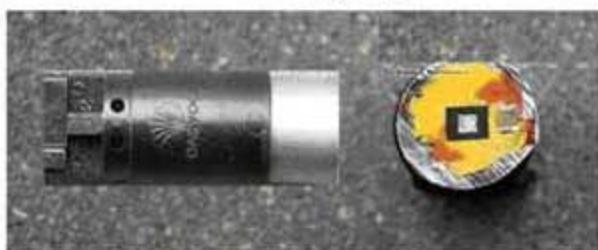
1). 连接诊断仪检查，发现没有故障记忆。然后进行试车，同时用诊断仪测量与变速器相关数据，发现自动变速器输出速度传感器转速和车速信号始终为0。根据此车当时的检修经过和测量数据，笔者判断是输出速度传感器装配不当，自动变速器已经进入应急状态。就车拆下自动变速器控制阀体，拆下输出速度传感器固定螺栓，用手无法拉出输出速度传感器，说明传感器端部已损坏且卡滞。撬出传感器后发现传感器调隙垫圈漏装，且传感器端部已被变速器内部的输出齿轮磨坏，如图1所示。凯越车4HP-16自动变速器输出速度传感器在阀体的下面，在传感器与壳体之间有一调隙垫片，厚度约为2.5mm，位置如图2所示。因该车的调隙垫圈已丢失，于是自制一厚度为2.5mm且大小合适的垫圈，装复后试车，故障排除。

图1 被磨坏的输出速度传感器

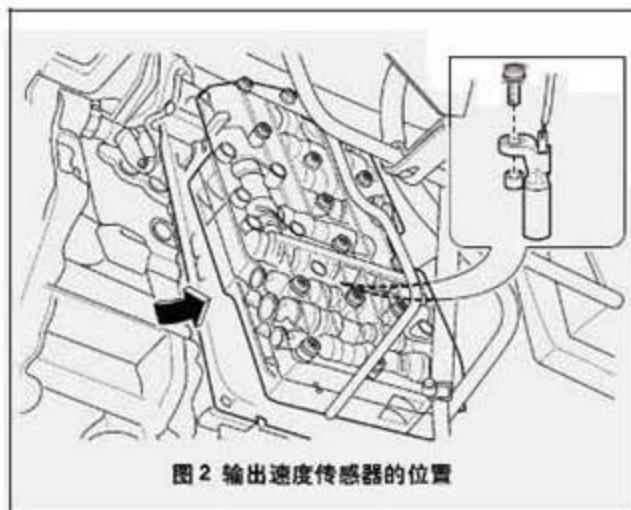
图2 输出速度传感器的位置

- 1). 一些初次修理该自动变速器的维修人员往往出现两种差错：一是拆装时没有注意该垫圈的位置，又不知道这是一个调隙垫圈，仍按普通修理常识把垫圈放在紧固螺栓的下面，造成传感器端部顶住输出齿轮顶端，因传感器和输出齿轮间没有间隙而磨坏；二是丢失或漏装调隙垫圈，造成同样的故障。
- 2). 根据修理经验，调隙垫圈漏装后，刚开始试车时，因输出速度传感器信号会大幅度无规律变化，自动变速器会出现快速升降挡，感觉车辆发闯。当自动变速器控制模块检测到故障后，往往会记忆故障码 P0721（输出速度传感器电路故障，变速器进入应急模式并锁定 4 挡）、P0731（1 挡传动比不正确，变速器进入应急模式并锁定 4 挡）、P0732（2 挡传动比不正确，变速器进入应急模式并锁定 3 挡）、P0735（故障信息无法获得），随即指令故障指示灯“HOLD”闪烁，进入保护状态。如果输出速度传感器完全损坏，没有输出信号，也可能出现没有故障记忆且不升挡的故障。
- 3). 维修资料上的输出速度传感器电路如图 3 所示，图中的输出速度传感器为电磁式传感器，但实际上它是一个霍尔式传感器，用于检测输出齿轮的转速。传感器和信号齿轮之间的间隙为 0.1~1.3mm。信号齿轮旋转时，输出轴转速传感器产生 20~8000Hz 的方波信号给 TCM。TCM 利用输出速度传感器信号控制换挡时间、主油压、变矩器锁止离合器的锁止与释放等。用万用表测量输出轴转速传感器两端的电阻应是 ∞ ，实际的输出轴转速传感器电路如图 4 所示。

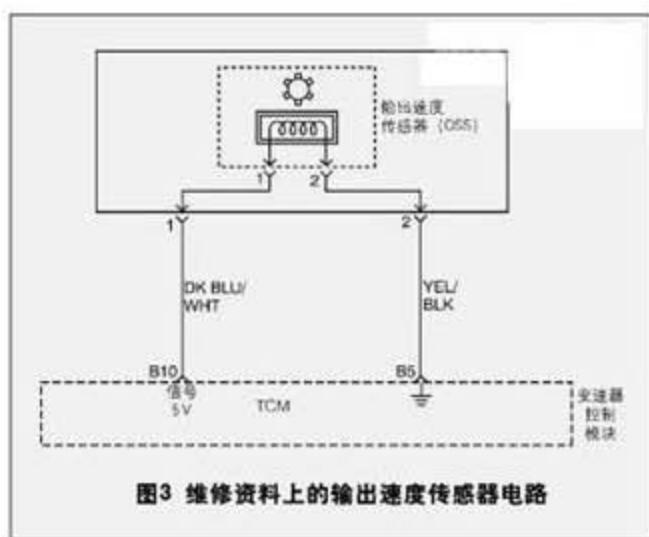
图3 维修资料上的输出速度传感器电路
