# 仪表板中红色转向灯闪亮

故障现象:一辆 2008 年生产的一汽-大众迈腾轿车,装配 1.8TSI 直喷发动机以及 09G 手/自一体变速器,行驶里程为 9 000 km。客户反映仪表板中红色转向灯曾闪亮,并有电子转向柱锁故障的文字提示。此前该车也因为类似的故障来我站维修过,当时维修人员只是当作偶发性故障进行故障码清除后交车,但几天后故障重现。

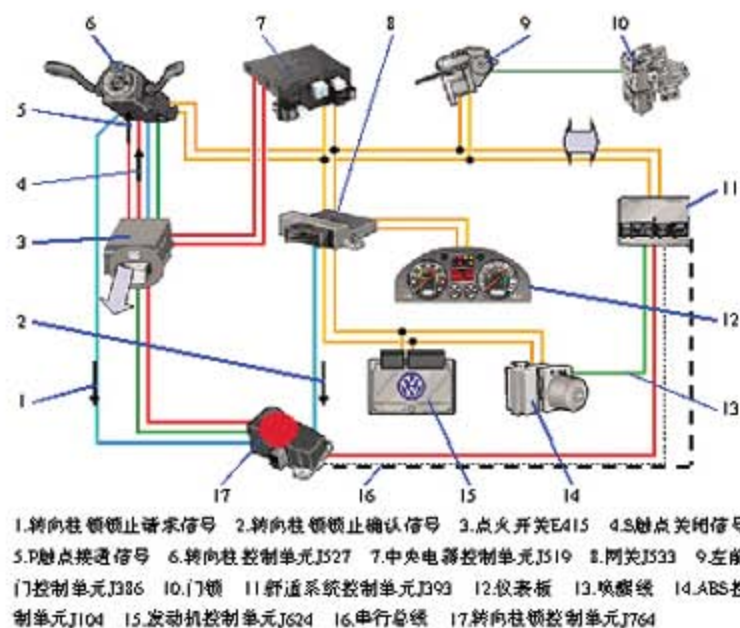
转向柱锁止过程

- 2). 针对该故障码,在此对迈腾轿车电子转向柱锁锁止的过程(附图)进行分析。  
迈腾轿车装配的是大众第4代防盗器,转向柱锁和转向柱锁控制单元J764集成在一起安装在转向柱上。转向柱锁锁止的过程为:关闭点火开关并取出钥匙时,点火开关E415将S触点关闭信号和P触点接通信号传递给转向柱控制单元J527。J527通过一根单线将S/P触点信号转变为转向柱锁锁止请求信号,并传递给电子转向柱锁控制单元J764以激活转向柱锁。同时,J527通过网关J533将另一个锁止信号传递给J764作为转向柱锁锁止的确认信号。网关主要是依据车速信号等来计算锁止确认信号的。只要车速不为零,ABS控制

单元 J104 就会将车速信号传递给网关，因此电子转向柱锁仍然不会锁止，即便是在 15 号线断开，动力总线处于“休眠”状态时，速度信号仍然可以传递给网关，因为在 ABS 控制单元与舒适系统控制单元 J393(内部集成了防盗器控制单元)之间有一根唤醒线，只有当网关 J533 的锁止确认信号和转向柱控制单元 J527 的锁止请求信号都传递给电子转向柱锁控制单元 J764 后，电子转向柱锁才被激活。
