# 加速无力

车型: CA7230AT

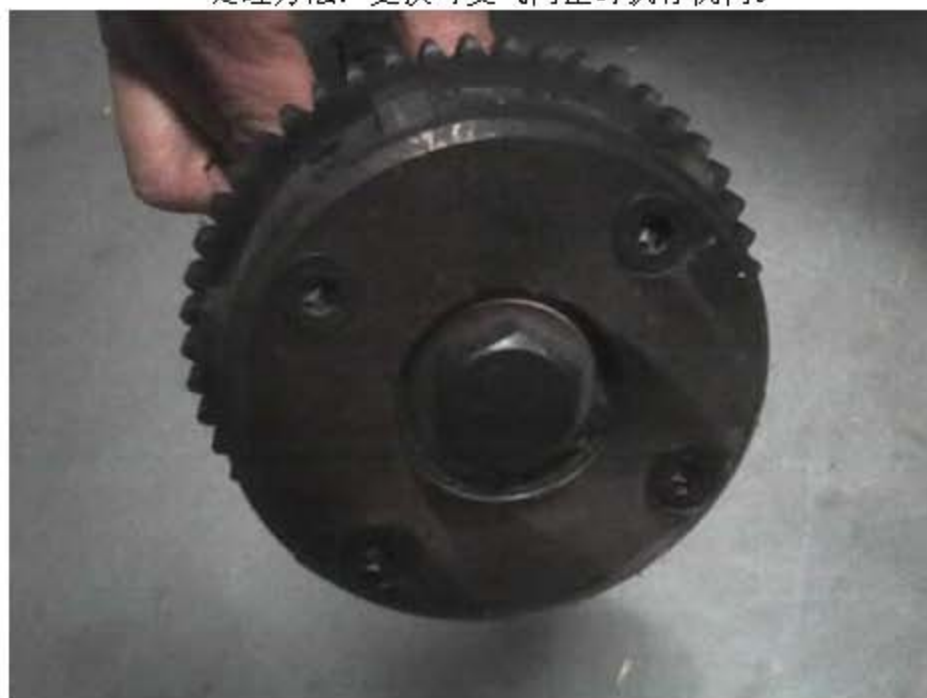
故障现象: 这辆车车速能跑到 110KM/h, 再也提不起车速, 同时急加速排气管冒黑烟。

- 1). 这种现象可能出在自动变速器、发动机电控系统、发动机机械部分、排气系统、点火正时、进气系统、油路。
- 2). 首先用诊断仪读取故障码, 无故障症状, 然后做加速试验, 结果发动机转速 1900 多转, 这证明发动机动力不足。先测油压, 油压 2.5 公斤, 说明油压正常, 后来把油路、进气系统清洗, 故障没有排除, 各缸压都能达到 11 个。把试乘试驾车上点火线圈、缸线、火花塞、三元催化换到这辆故障车上故障还是没有排除。
- 3). 这时检查点火正时, 当拆下气门室盖时, 发现缸盖上油泥特别多, 当时就能联想到是有油泥进入可变气门正时执行机构里, 这样就影响到点火正时, 更换可变气门执行机构重新对好正时上述故障排除。
- 4). 原因分析: 可变气门正时执行机构堵塞造成点火时间发生变化。  
处理方法: 更换可变气门正时执行机构。
