# 电子动力转向的配置

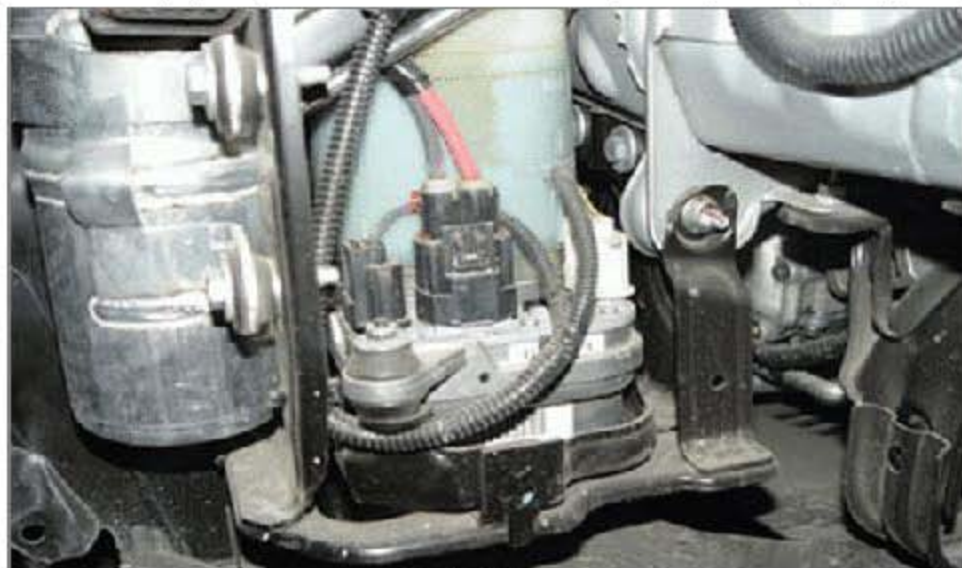
一辆长安福特福克斯 1.8 L 自动挡轿车, 用户反映该车曾发生过交通事故, 电子转向助力泵(图 1)损坏, 更换转向助力泵后, 仪表板上的红色警告灯点亮, 信息中心显示“助力泵未配置”, 之后车辆还出现了行驶过程中易熄火故障。

图 1 电子转向助力泵

- 1). 由于该车更换过助力泵, 按要求应对其进行设定。在完成设定后, 红色警告灯熄灭, 信息中心的提示消失。随后进行试车, 没过多久该车在行驶中再次熄火, 且红色警告灯再次点亮, 信息中心显示“模组配置失灵”。
- 2). 连接故障诊断仪进行检测, 发现了“模组配置失灵”的故障码。根据故障码的提示, 我们怀疑该车未安装旧模块读取数据。经检查, 新模块的确未被写入数据。装复并重新进行设定后, 故障警告灯熄灭。继续试车, 警告灯不再点亮, 但发动机突然熄火。根据该车的故障现象, 发动机熄火故障应另有原因。考虑到曲轴位置传感器直接影响着发动机的点火和喷油, 于是笔者决定对该传感器及相关线路进行检查。
- 3). 经仔细检查发现, 曲轴位置传感器插头的针脚存在虚接现象。在取下插头对相应的针脚进行处理后, 试车故障排除。
