# 液力变矩器内涡轮的花键毂磨损

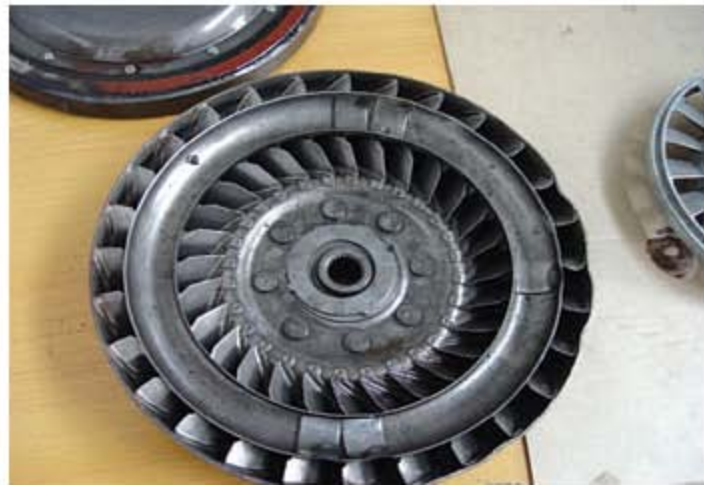
图 4 涡轮

涡轮负责驱动变速器输入轴, 如果涡轮花键毂(图 4)发生磨损, 变速器将变成空挡, 所以汽车无法行驶。造成涡轮花键毂发生磨损的原因有 2 个。

- A). 材质问题。个别型号的变速器在车辆行驶 8 万~9 万 km 后就可能发生此类故障。
- B). 变速器输入轴轴向位移量过大。变速器输入轴轴向位移量是由输入轴上的止推垫和止推轴承的数量决定的, 若漏装了止推垫或止推轴承, 就会导致输入轴轴向位移量过大, 输入轴轴向位移量过大会使输入轴花键和涡轮花键毂间的冲击载荷和啮合区减少, 造成其早期磨损。

- 3). 维修方法: 更换液力变矩器。
