A3 事故车维修后无法启动

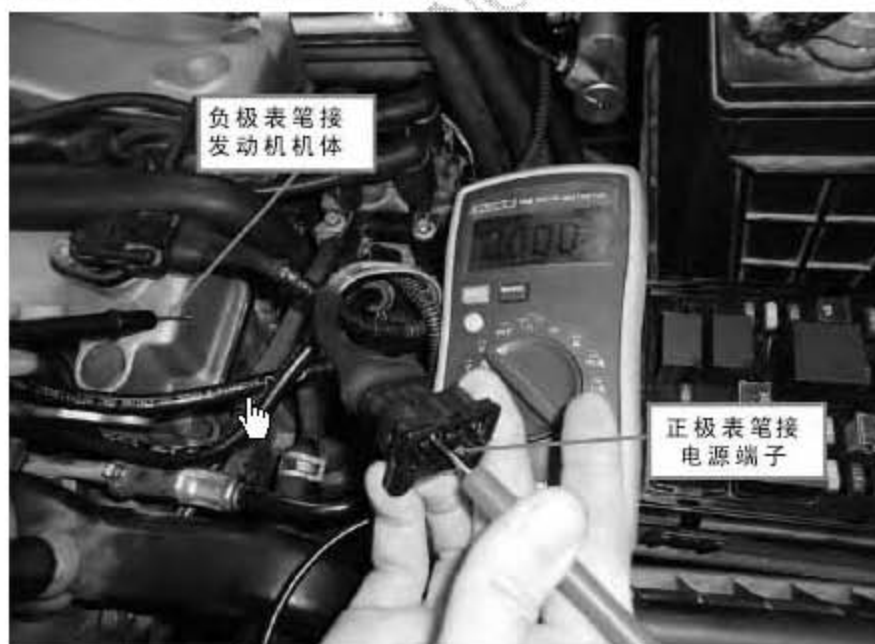
- 1). 故障车被拖进我厂后，我们先试车，发现该车发动机在启动时，起动机运转正常但无着车迹象，拔下第 1 缸缸线，套上 1 个新的火花塞，使火花塞旁电极搭铁，再次启动发动机，观察火花塞跳火情况，检查结果是火花塞不跳火，依次检查其它 3 个缸，均不跳火。
- 2). 拔下点火线圈插头，点火开关置于“ON”位，用万用表电压挡测量点火线圈插头电源端子的电压，测量值为 0V，测量方式如图 1 所示。

图 1 测量点火线圈插头电源端子电压

这说明从点火开关至点火线圈之间的线路和保险丝有断路问题。
