# 电子转向灯、ESP 灯故障灯亮

一辆一汽-大众迈腾 2008 款 1.8TSI 轿车行驶 34028KM 后, 车主反映电子转向灯、ESP 故障灯亮。

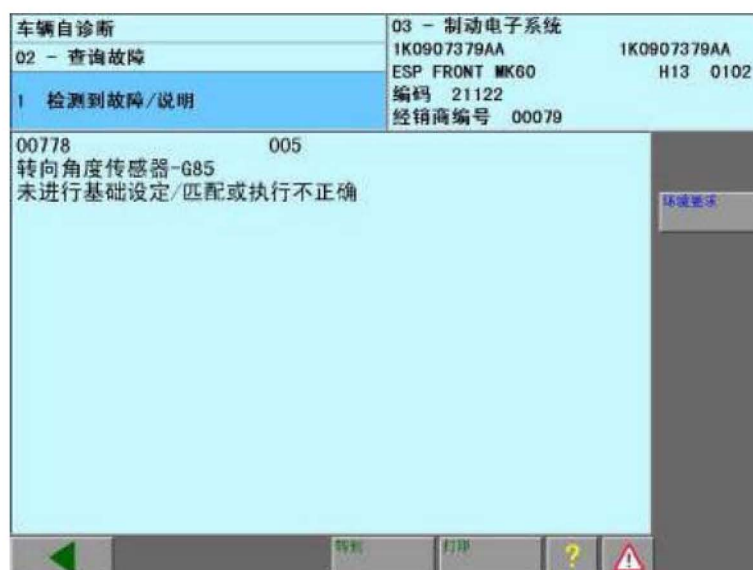
图 1 检测故障码

1). 利用诊断仪检测故障代码, 如图 1:

2). 据故障码分析故障原因, 一是转向角度传感器-G85 本身有故障, 二是转向角度传感器没做基本设定。因转向角度传感器应用在制动电子系统和转向辅助装置上, 故我们首先对两个系统进行编码和基本设定。

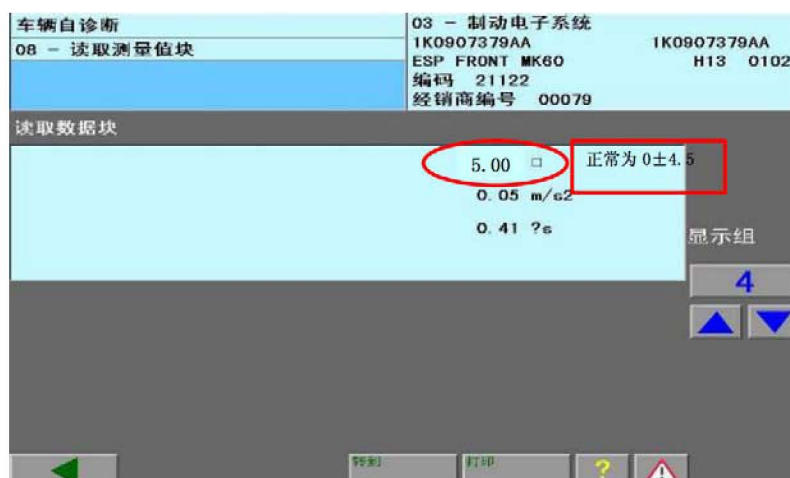
图 2 读取数据块

3). 打正方向盘读取数据块, 如图 2 所示:

4). 从数据流可以看出, G85 需要重新设定, 如图 3、图 4 所示。
