2004 马自达 6 发电机无法发电

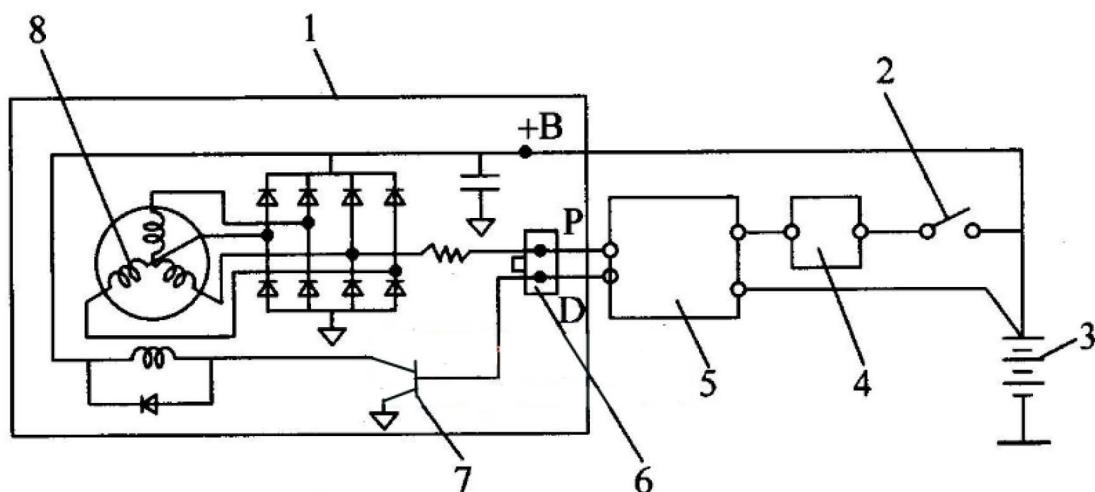
图 1

1. 发电机 2. 点火开关 3. 蓄电池 4. 充电指示灯 5. PCM
 6. 发电机插接器 7. 功率晶体管 8. 发电机三相电子绕组

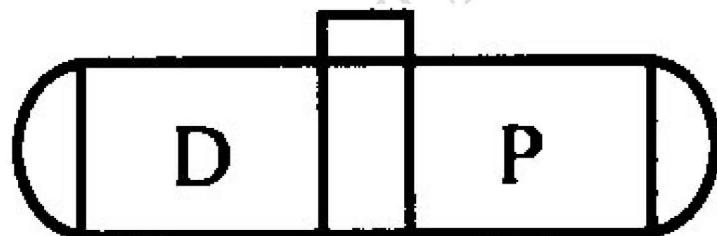
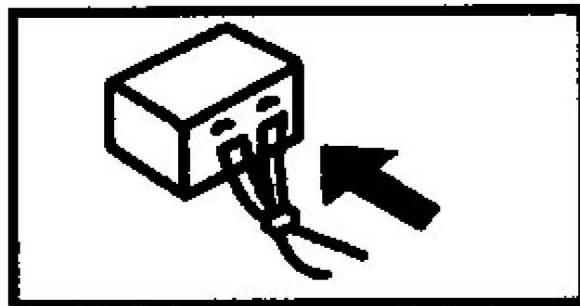
图 2

- 5). 起动发动机, 测量发电机插接器端子, 如图 2 所示(线路连接完好的情况下), 结果如下: 发电机插接器端子 P 上的电压为 0V (不正常), 发电机插接器端子 D 上的电压为 1~2V (由于是占空比信号, 所以万用表检测不准, 只能参考)。由此可以判定, 故障出在发电机上。

- 6). 更换发电机后起动发动机, 充电指示灯正常熄灭。用万用表测量接线柱 “+B” 的输出电压, 为 14V 左右, 转速提高后输出电压略有升高, 故障排除。
