# ABS 故障灯亮

东风日产 2006 款骐达进厂报修。用户反映:该车 ABS 故障灯亮。并且发现,在关闭点火开关后重新打开点火开关,可以暂时清除故障码,但只要一行车,ABS 故障灯和制动警告灯就会再次亮起。

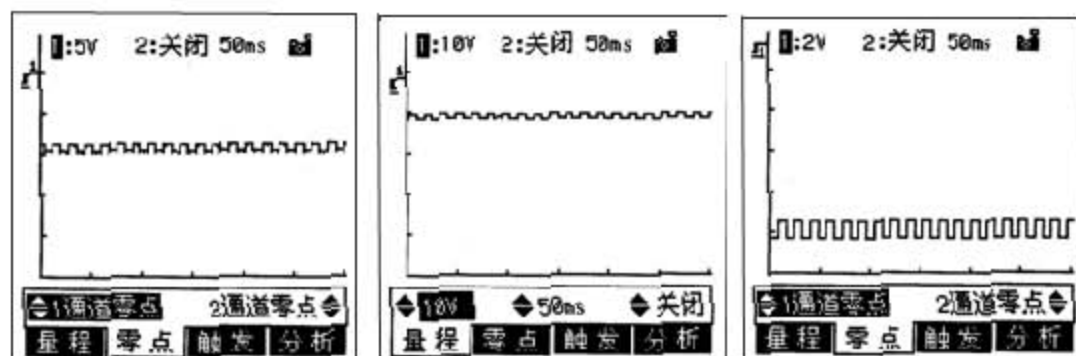
- 1). 用解码器读取故障码,显示为“右后轮电磁阀”。于是检查右后轮,发现右后轮确实有些松旷,更换右后轮轴承后,试车,故障现象依旧存在。
- 2). 清除故障码后,试车,发现只要一走车,ABS 灯会再次亮起。再读取故障码,还是“右后轮电磁阀”。根据故障现象分析认为可能是右后轮传感器而不是右后轮电磁阀,因为右后轮电磁阀安装在 ABS 控制单元内部,一般出现故障的可能性比较小。
- 3). 将车用举升机支起后,操作解码器进入数据流功能,用手转动右后轮,同时观察右后轮的数据,发现当车速达到 4km/h 左右时,如果车速继续下降,数据流中的数据会从 4km/h 突然降到 0km/h,而其他三个车都能精确地显示当前车速,可以从 10km/h, 9km/h, 8km/h, 逐渐降到 1km/h, 最后变为 0km/h。检查右后轮,发现右后轮轴承松旷。
- 4). 怀疑是右后轮轴承松旷引起的 ABS 传感器工作不稳定,所以更换了新的右后轮轴承。但经过试车,发现 ABS 故障灯仍然无法熄灭。
- 5). 用万用表测量传感器电阻,阻值为无穷大,超过 20k $\Omega$ 。用示波器观察传感器的输出波形,如图所示。

对于上述的 ABS 传感器的输出波形,不知道是属于什么工作原理,肯定不是电磁式的。并且利用示波器观察正常轮上的 ABS 传感器的输出波形,与该波形一致。说明该轮上的 ABS 传感器工作正常。

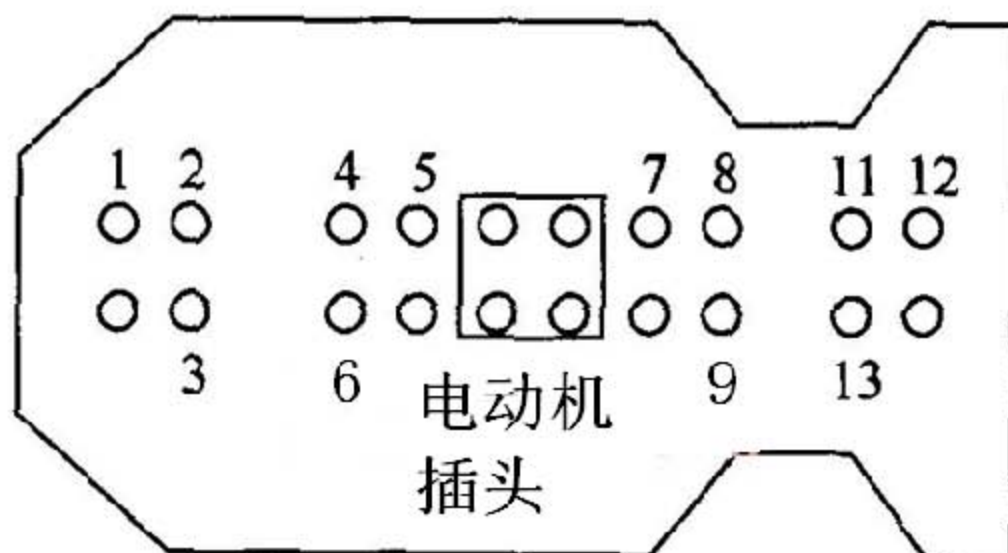
- 7). 难道真的是 ABS 控制单元内部的电磁阀出现故障了？因为控制单元出现故障的概率比较低，是不是还是右后轮有问题，于是把左后与右后轮的轴承互换后进行试车，发现故障码还是“右后轮输入电磁阀”，看来问题真的还是在 ABS 控制单元内部了。
- 8). 将 ABS 控制单元拆下来后，锯开外壳，电路板的大概外形如图所示，在 ABS 外壳上各电磁阀上标有各个车轮的缩写，RR（右后轮），RL（左后轮），FR（右前轮），FL（左前轮），其中 RR 对应就是右后轮的电磁阀，有两个电磁阀，测量其电阻，相对比较右后轮的电磁阀与其他几个轮的电磁阀的电阻，发现确实有一个电磁阀的电阻小于正常的线圈电阻。

线圈在电路板上的实际位置如上图所示，8 个电磁阀在电路板上 8 对相应的引脚，各引脚之间的电阻见下表。

- 9). 从上表中可以明显看到，4-5 脚之间电阻明显偏小，此脚正好对应的是右后轮的输入阀。并且按电阻变化规律可以得出，该车的电磁阀分为两种“3.7  $\Omega$ ”和“6.6  $\Omega$ ”。

将电路板与电磁阀拆开后发现了问题，原来是有一个 8 脚集成电路烧坏了。外观有一焦糊痕迹。故障原因可能是因为该集成电路烧坏后，使电磁阀长期通电，最后将该电磁阀也烧坏。从阻值看有两种类型的电磁阀，一个是  $6.6\Omega$  左右的，一个是  $3.7\Omega$  左右的。

- 10). 经过计算，该电磁阀线圈共有 500 匝，找来相同直径的漆包线，动手重新绕制了一个线圈，同时订购了一个新的 8 脚集成电路，等集成电路到货后，重新组装好电路板，将 ABS 控制单元装车试验，清除故障码后，显示“系统正常”。此时仪表板上的 ABS 故障灯熄灭。试车，ABS 动作正常，到此，故障彻底排除。
