# ABS 报警灯亮故障

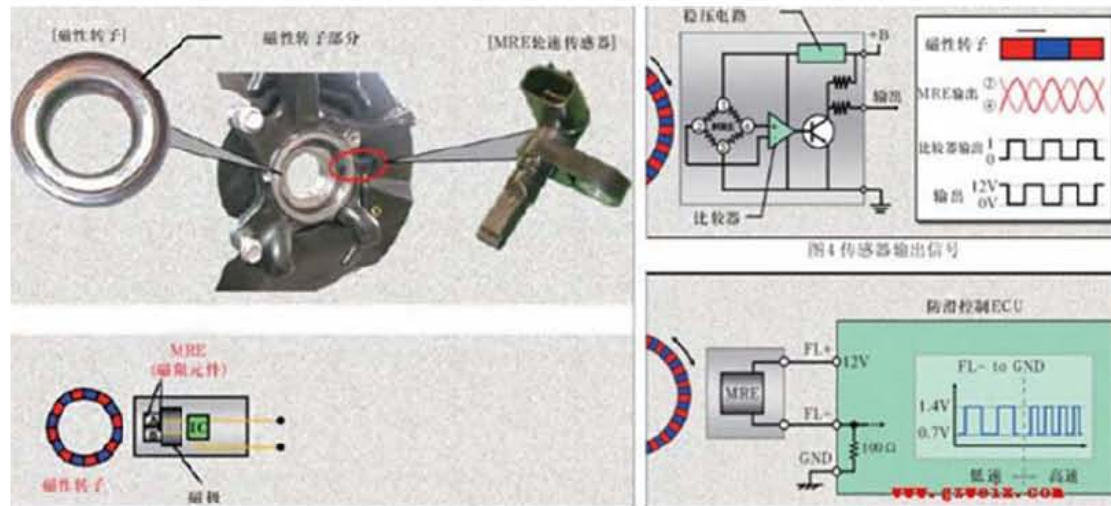
- 1). 原来这一类型的 ABS 传感器是分析左右的, 由此可以看出, 事前修过此车的修理厂也没有注意该车轮速传感器是分位置的, 虽然能左右互调位置, 但出来的信号却有很大的区别。

- 2). 对于轮速传感器信号异常引起的 ABS 系统故障, 通过诊断检测仪和示波器的检查就能基本锁定故障原因(如本文作者采用的检查方法)。在这里要想借点评机机会说一下丰田 YARIS 的轮速传感器的工作原理。该车采用的是磁阻半导体有源型轮速传感器(MRE 轮速传感器), 而不是霍尔元件型速度传感器。MRE 轮速传感器的磁场发生器是磁性转子, 它是有内置带磁性粒子的橡胶制成 N、S 共 48 极磁极按圆周方向均匀布置的环状形垫片, 镶嵌在轮毂轴承内圈上与车轮同速度旋转。而 MRE 轮速传感器则安装在轮毂上固定不动, 并与磁性转子存在 0.5~0.8mm 空气间隙。当磁性转子随车轮旋转, 使磁阻半导体元件所处空间的磁场发生周期性变化, 根据磁阻效应, 磁阻半导体元件的电阻值也跟着发生周期性变化, 其组成的惠斯顿电桥就会输出一个周期性变化的交变电压, 经 IC 电路处理以脉冲信号输出给防滑控制 ECU。MRE 轮速传感器能检测到从零公里开始的车速信号, 信号质量不受车速变化的影响, 而且具有故障率低、使用寿命长、工作可靠等优点。此外, 还能够检测到磁性转子的旋转方向; 因此, 防滑控制 ECU 可以区分车辆向前还是向后的运动方向, 为斜起步辅助控制提供制动信号。

- A). 更换压装轮毂轴承要将轴承上带有磁性转子的一面朝向 MRE 轮速传感器方向;
- B). 磁性转子橡胶圈表面不能损坏;
- C). 油、铁体等物质不能粘附在磁性转子的表面。
