加速无力、换档延迟

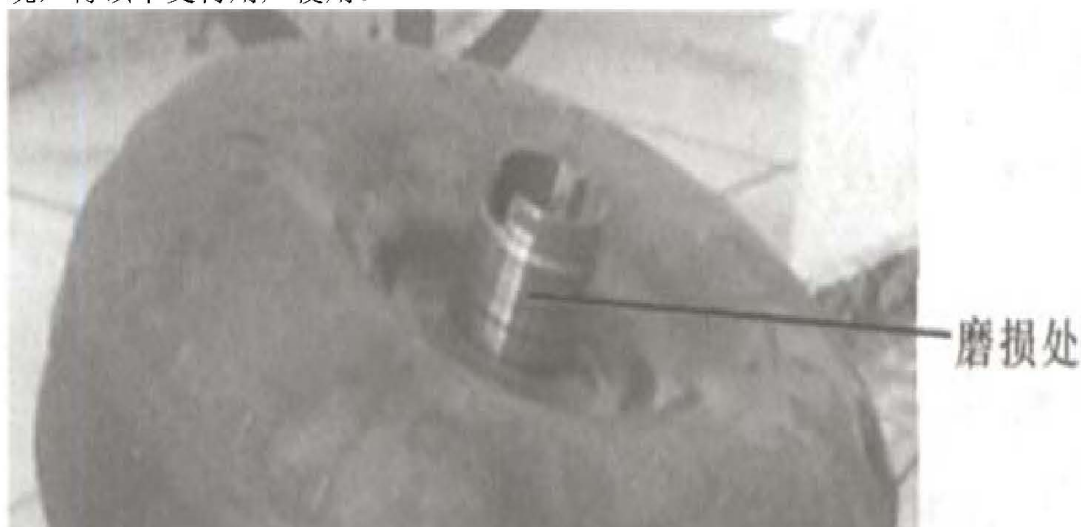
- 3). 首先检查 ATF 状态。拆下变速器油底壳, 发现 ATF 严重变质, 其内还有一些铝粉及铜粉颗粒。看来用简单的清洗是起不到任何作用的, 只能分解变速器。分解变速器, 仔细检查每一个机械部件。结果发现: 变矩器脖颈与油泵间的定位铜套有磨损(已经开始漏油, 但并不严重), 如图 1 所示; 油泵上的导轮轴有不同程度的磨损; F 组离合器鼓磨损(图 2), 其他元件良好。更换油泵总成、F 组离合器鼓及所有密封元件, 装车后进行路试, 运行基本良好, 加速顺畅, 换档响应快。由于竣工后气温并不特别高, 经反复试车故障没有再现, 将该车交付用户使用。
