油表不准、后部车窗升降、雨刮器有故障

一辆行驶里程约 5 万 km，配置 N52T 发动机的宝马 523Li 轿车。客户反映：该车油表不准及后部车窗升降有故障。

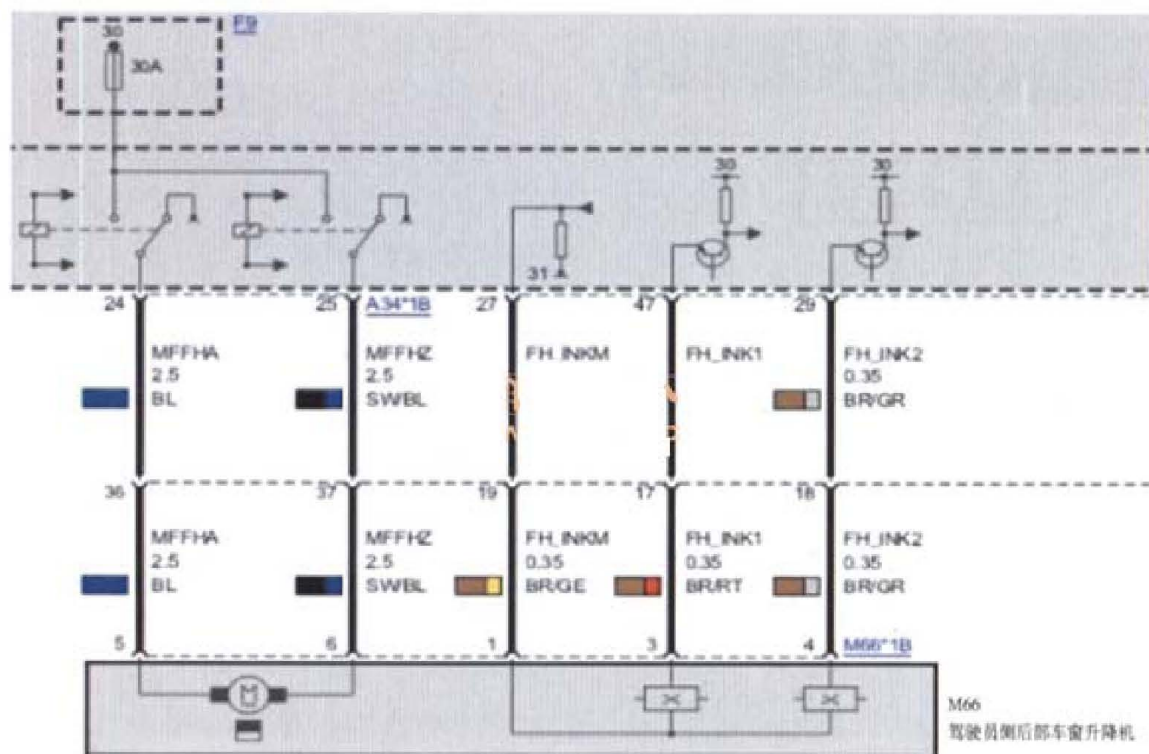
图1 JBE接线盒电子装置电路

- 4). 检测发现 18 号脚的电压 9.67V、17 号脚的电压 7AV、19 号脚的电压 11.24V。19 号为电源电压，说明电压不正常。为了证实，我们检测另外一辆相同的车，19 号脚的电压 0.02V，由此判断 JBE 内部问题，初步判断为 JBE 损坏。
- 5). 但是根据客户的反映，他的车已经在别的经销商更换了两个 JBE，难道不是 JBE 的问题吗？接着检测客户反映的其他问题，因为油位传感器有对正极短路故障，拆下右侧的油位传感器，检测电阻没有发现异常，但是发现了另外一个问题，油位传感器的线束破皮了，如图 2 所示。
