# 雨刮系统无间歇档

一辆比亚迪 F6 轿车, 雨刮系统无间歇档, 其余档位工作正常。

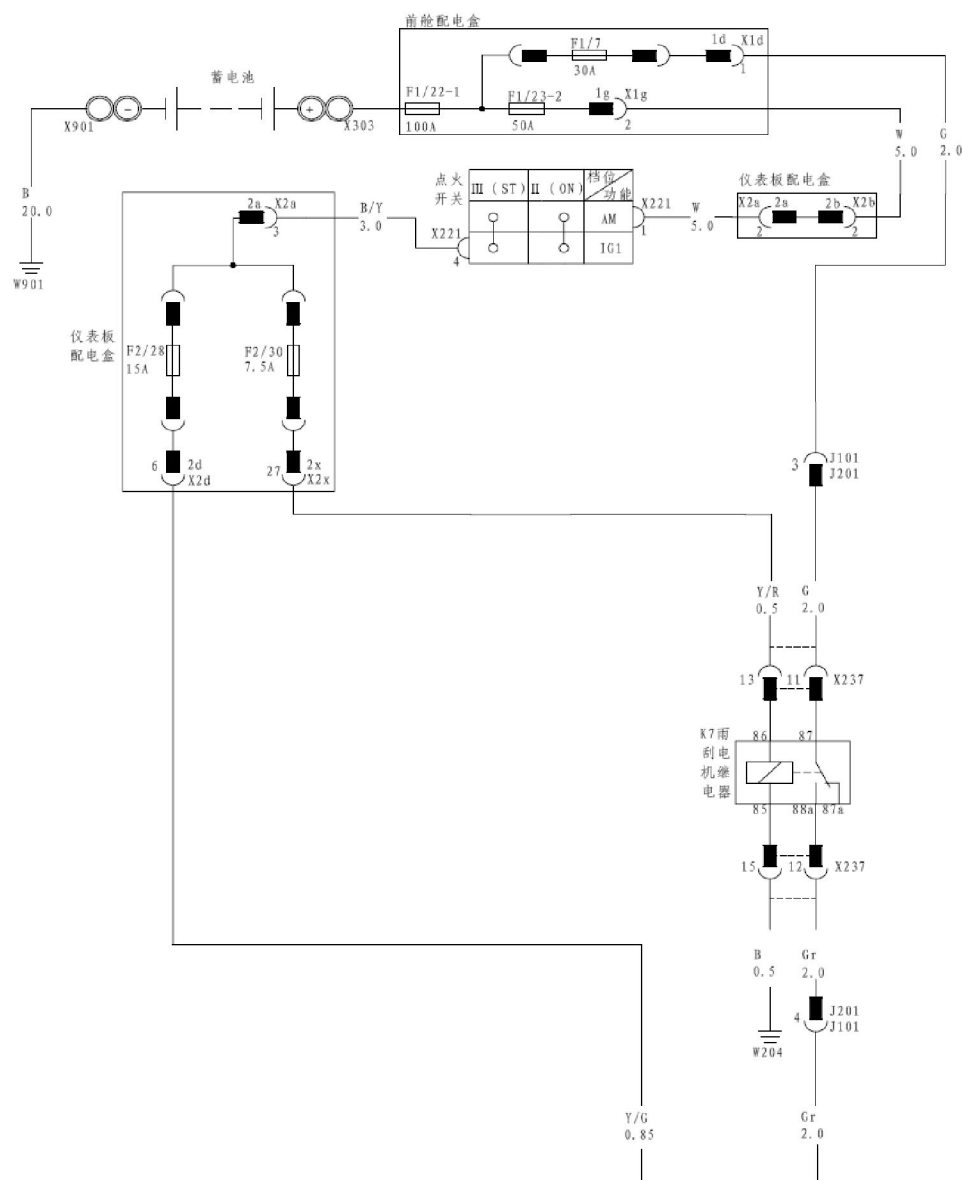
1). 阅读 F6 雨刮系统电路图:

2).根据电路图,了解雨刮间歇档时的信号传输过程:组合开关打到 INT 档,与 INT 档的档位电路接通,CPU 处理收到的档位信息后,通过 X224 插接件的 1、2 号针脚将信号传送到继电器控制模块,继电器控制模块收到 CPU 的信号后,经内部电路处理使继电器 KM2 过电吸合,从而使电机工作,同时继电器控制模块也给出信号使复位器工作。

由此可见,雨刮间歇档的工作,是在配电正常的情况下,从组合开关发出开关信号,此信号经过 CAN 线到达继电器控制模块,继电器控制模块接受此信号后经

过处理，控制内部刮水继电器的吸合，从而控制雨刮电机工作。

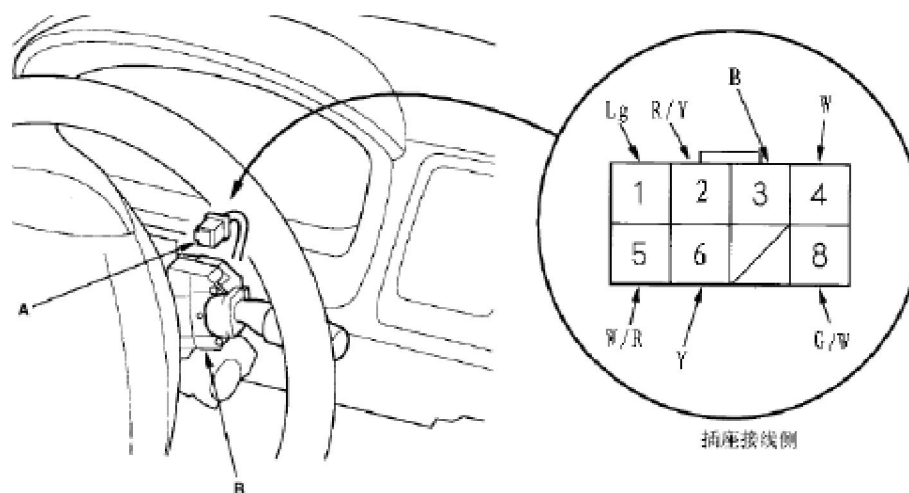
#### 右组合开关 8PIN 接插件

检查过程：断开右组合开关 8PIN 插接件，检查接插件和端子座，检查它们端子是否有弯曲、松脱或腐蚀，发现该车此部分接触良好，一切正常；测量右组合开关 1 号端子与前舱配电箱 I 口 10PIN 插接件 2 号端子、右组合开关 2 号端子与前舱配电箱 I 口 10PIN 插接件 1 号端子的导通性，发现一切正常，说明信号的传输线路正常。

根据以上检查结果,初步怀疑右组合开关内部故障，用更换新配件的方法试验，故障依旧。

右组合开关的信号输出功能完整，但该车出现无间歇档故障，进一步判断继电器控制模块内部电路有故障，导致不能正确给出指令信号，使雨刮电机正常工作。在更换前舱配电箱总成后，故障排除。
