# 冷却风扇不转

一辆行驶了 970km 的比亚迪 F3（QCJ7150A3）车辆，在行驶中发现冷却风扇不转导致水温高（水温表指针指到红线）。

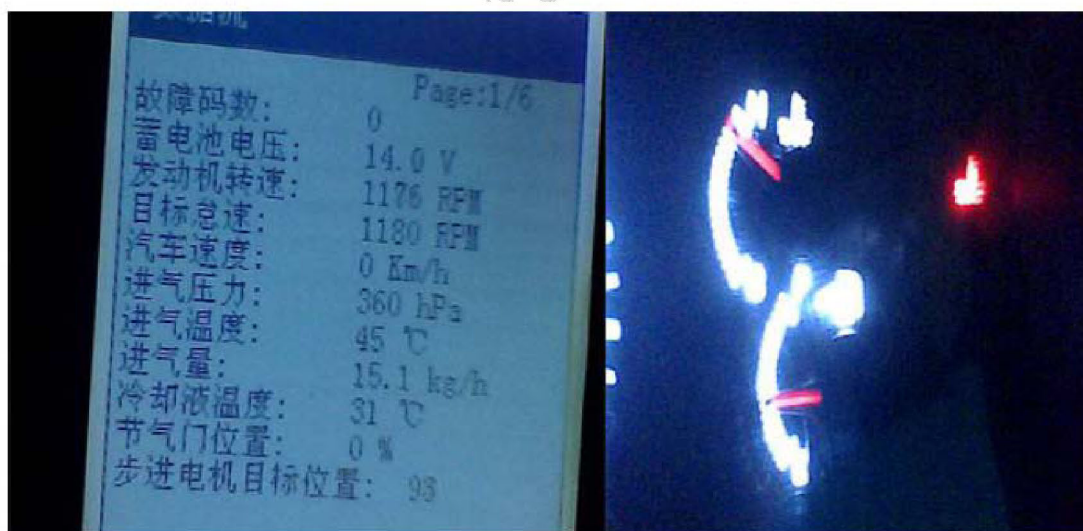
- 1).用诊断仪对发动机数据流进行检查，发现检测仪上显示的冷却温度只有 31℃，而仪表已经指示到红线（见下图）；

4).检查冷却温度传感器与发动机 ECU 之间的连接线:发现发动机 ECU 插接器的 39 号针脚(发动机的冷却温度传感器信号线)比较松动;

5).对发动机 ECU 插接器的 39 号针脚进行处理,试车故障排除。
