# 车尾门锁免提功能失效

一辆行驶里程约 3 万 km 的 2012 款科雷傲。客户反应：该车尾门锁感应失灵。

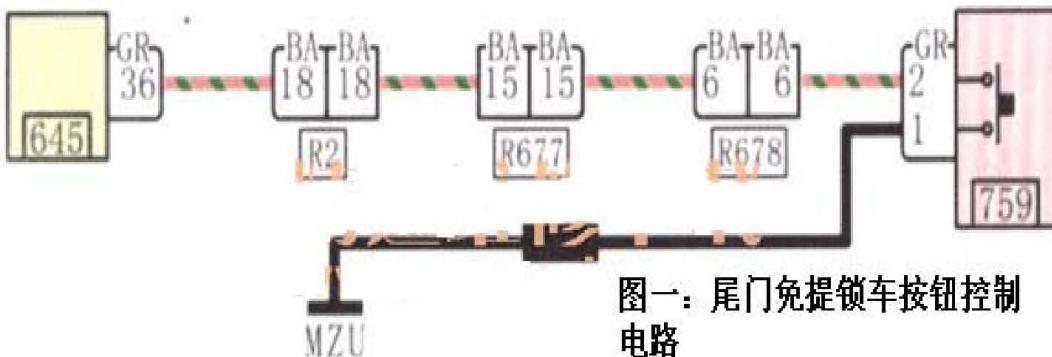
图一：尾门免提锁车按钮控制  
电路

- 1). 接车后：首先验证故障现象。试验发现，按尾门免提锁车按钮不起作用，看来故障确实存在。
- 2). 经过了解得知，该车尾部曾因出过事故而被维修过，分析认为应检查免提锁车按钮开关和尾门锁相关的线路是否正常。查阅相关控制电路（图 1），使用万用表测量尾门免提锁车按钮两端子，均正常。接着检测尾门免提锁车按钮（759）线路，对照电路图测量 759 线束连接器端子 1，搭铁正常；端子 2 到车身控制单元（645）的连接器 GR 端子 36 间线路，能正常导通。接着检查尾门锁驱动电路。测量尾门锁（1322）线束连接器端子 4、端子 2 的搭铁情况，正常；测量端子 3 到 645 的连接器 GR 端子 35 间线路，能正常导通；测量端子 2 到 645 连接器 BA 的端子 2 间线路，也正常。测量尾门锁开锁电动机的电阻，为  $7.3\Omega$ ，在正常范围内，而且使用钥匙能控制全部门锁正常工作，因此可以排除尾门锁和尾门锁驱动线路导致故障的可能。

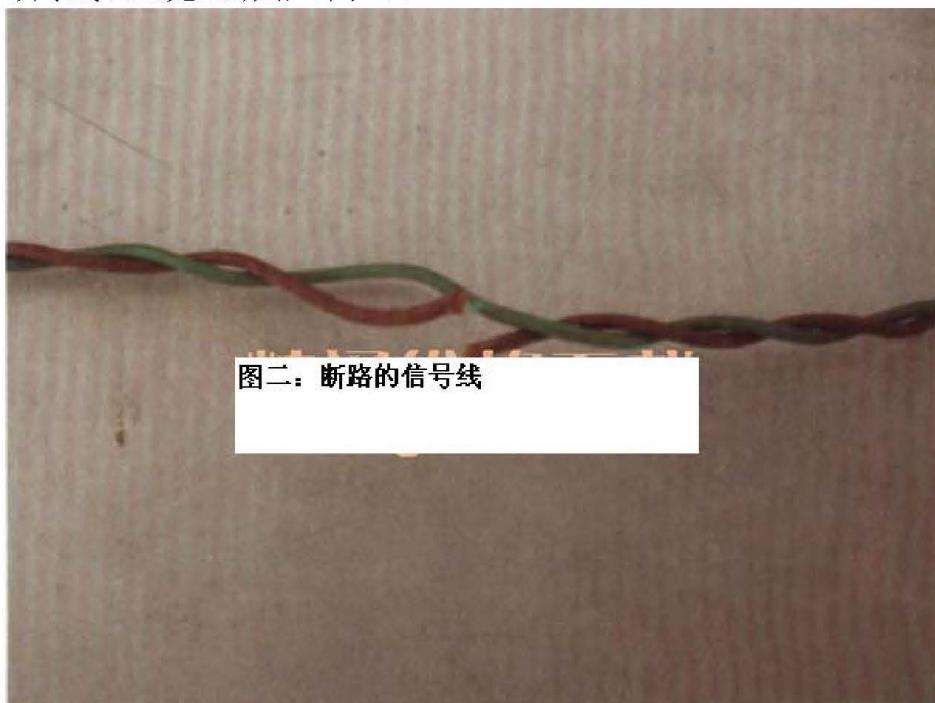
- 6). 拿着钥匙关好门窗把钥匙分别放在 4 个车门附近，逐一测试免提锁车按钮，结果均能正常锁车，接着检查尾门免提按钮（759）不能实现锁车，这时疑点就定在后保险杠内侧的天线上，由于之前出过追尾事故，怀疑天线或其线路出现了问题，测量天线 1583 的电阻，为  $1\Omega$ ，在正常范围内，接下来测量天线 1583 连接器端子 1、端子 2 分别与 645 连接器 GR 端子 8、端子 7 间导线的导通性，结果发现 1583 连接器端子 1 与 645 连接的端子 8 间不导通，看来故障就出现在这两个端子间的导线上，于是检查该导线。
- 7). 由于信号线外层包过绝缘层，因此外观看不出破损，但破开绝缘层后，发现该导线已经完全断路（图 2）。

- 8). 故障排除：修复断路的双绞线后试车，故障彻底排除。
