# 2015 款新朗逸故障码“P106900 碰撞切断已触发”解决操作方法

| 产品型号 | 日期 | 编号 |
|---|---|---|
| X431Pro 系列 | 20160129 | —— |

- 上海大众新朗逸，2015 款，VIN ：LSV6V6187E21\*\*\*\*\*，更换转向柱后，仪表板当中的转向系统故障报警灯点亮，系统存在故障码” P106900—碰撞切断已触发”。

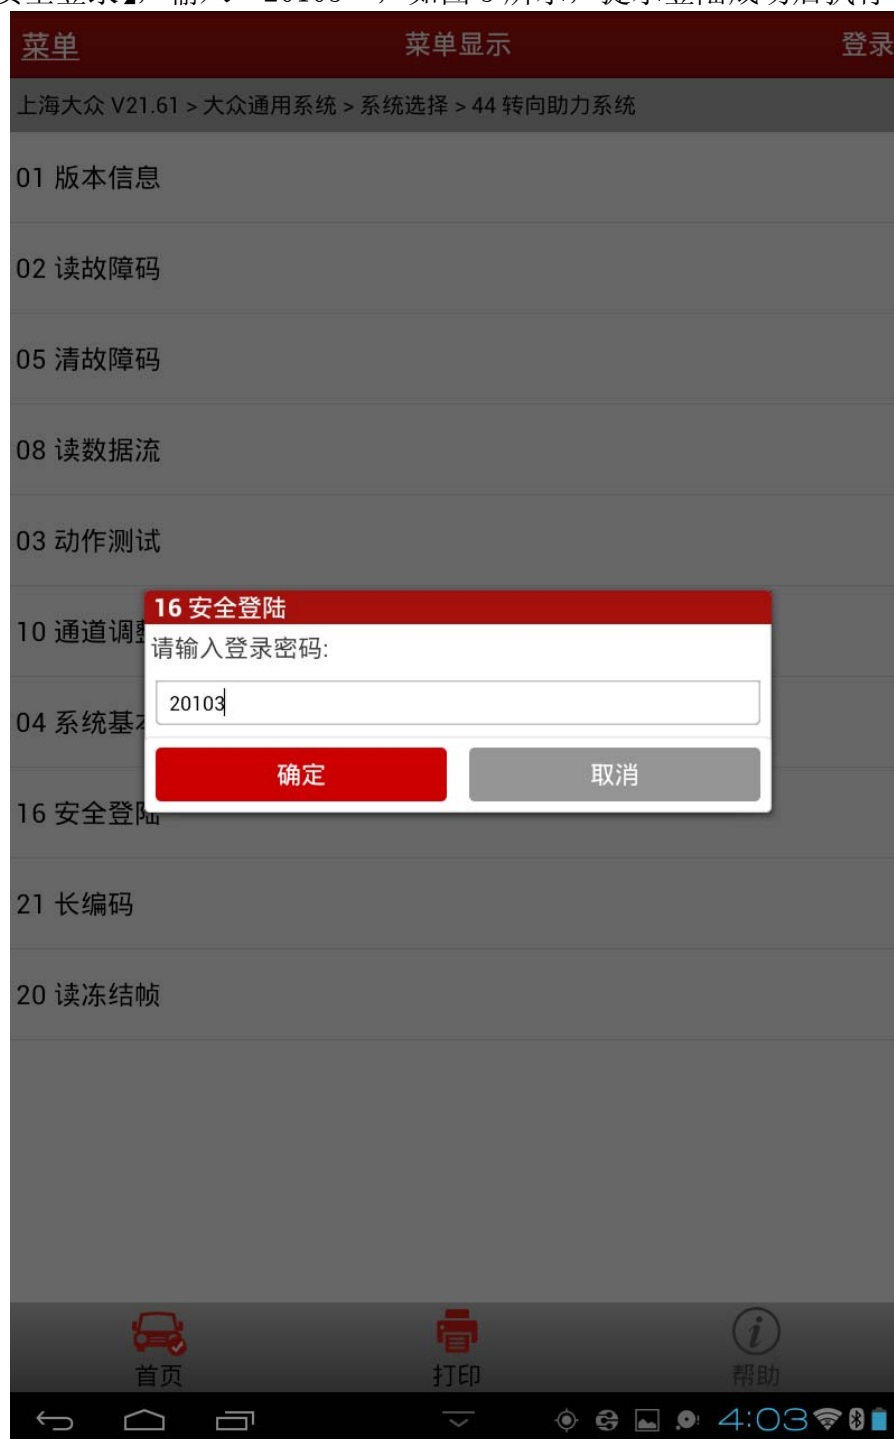
图 3

6). 先执行【安全登录】，输入” 20103”，如图 3 所示，提示登陆成功后执行下一步；

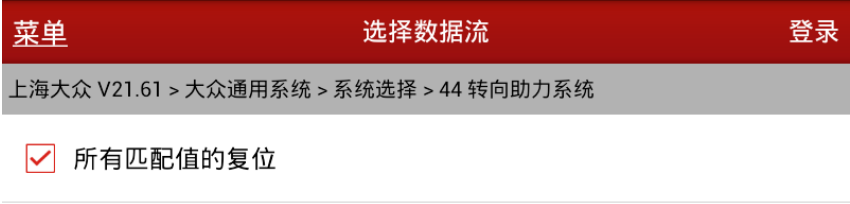
图 4

7). 执行【04-系统基本调整】，点击所有匹配值的复位，如图 4 所示；
