## 2005 年奔驰 S350 ABS 灯亮维修案例

车辆信息：2005 年款奔驰 S350，VIN:WDDNG56X75A02\*\*\*\*, 如下图；

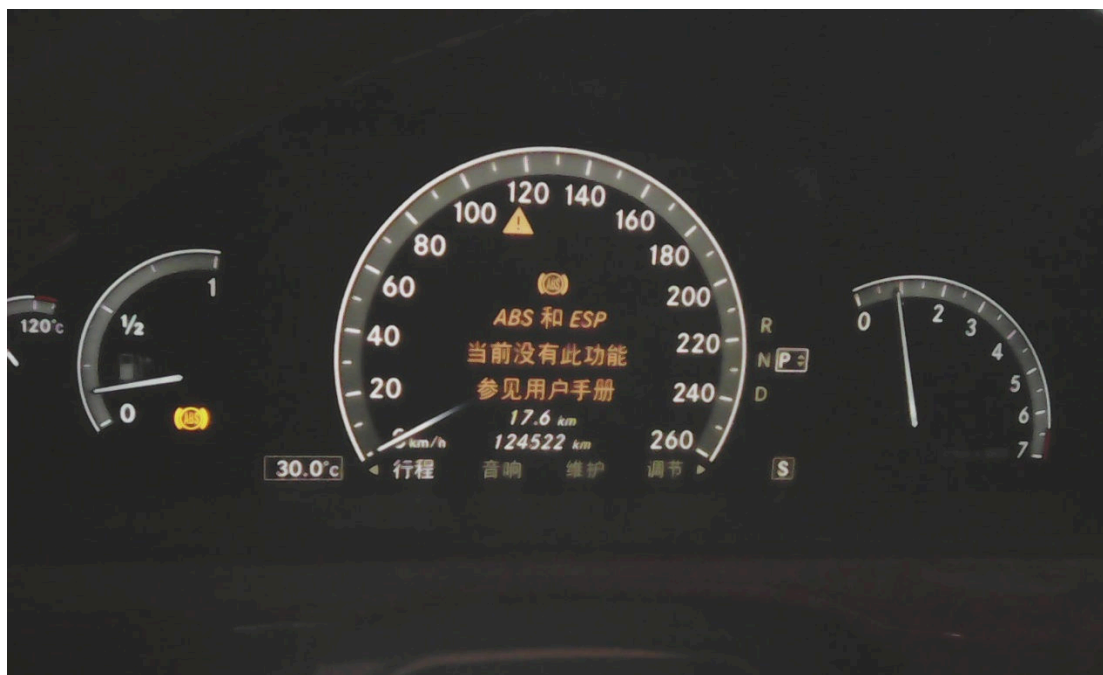
**故障现象：** 仪表 ABS 警告灯亮，方向变重，如下图：

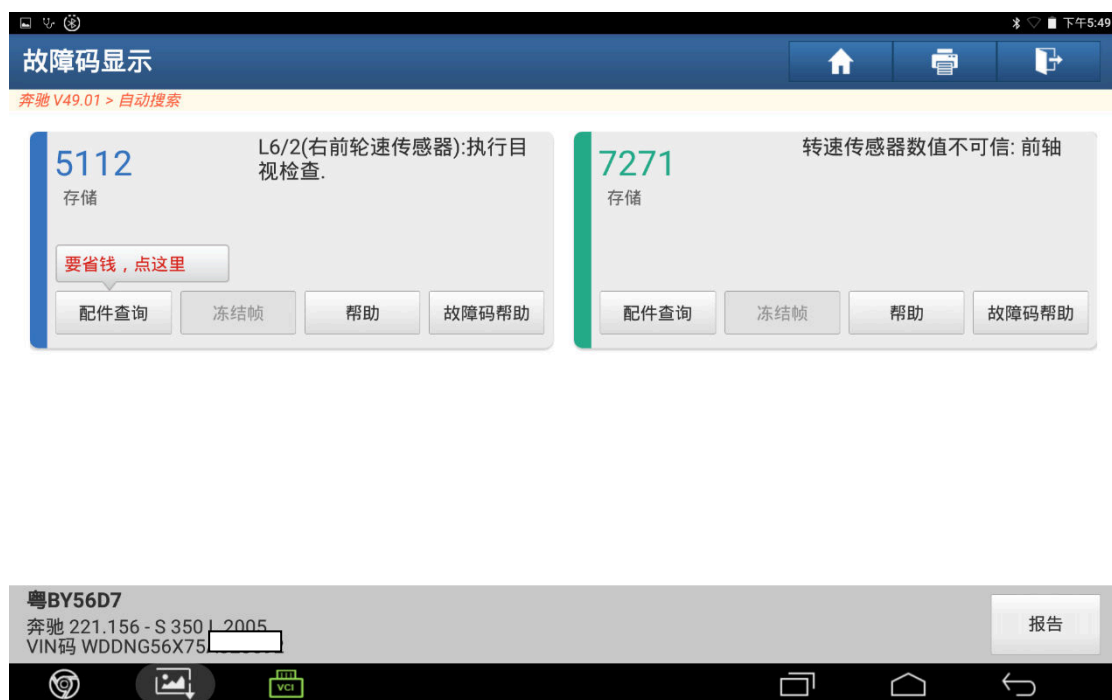
图 2

2). 读取故障码有两个故障代码，显示右前轮速传感器故障，如图 2；

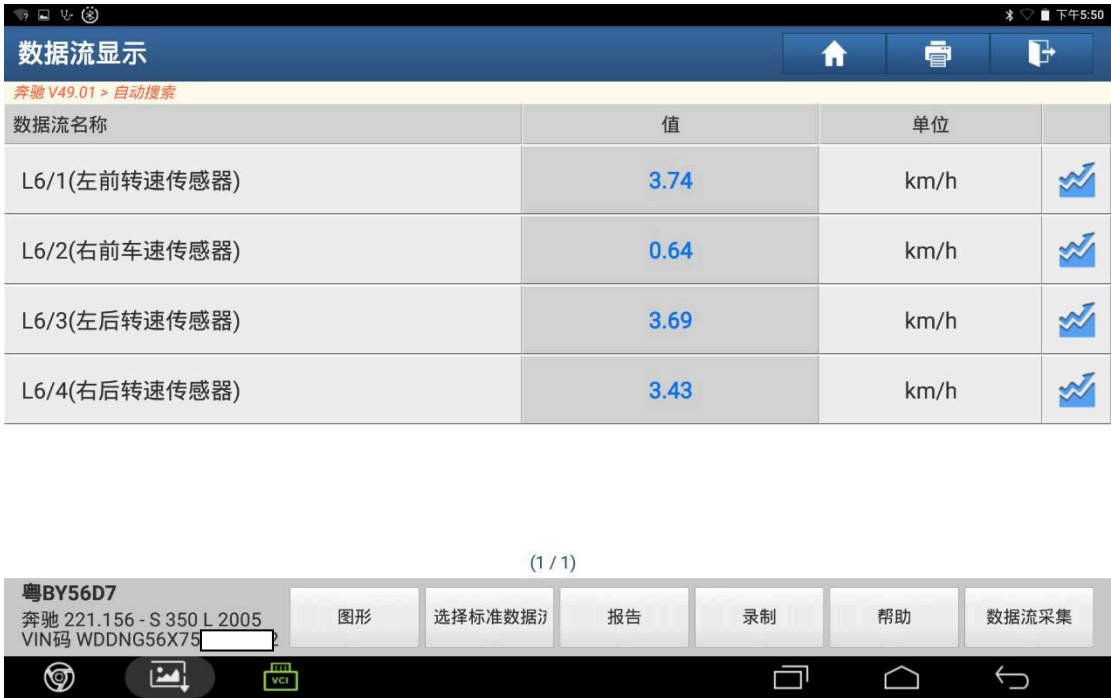
图 6

6). 挂 D 档，缓慢行驶，观察数据流发现右前轮速传感器数据流无变化，初始数据流为 0.64，如图 6；

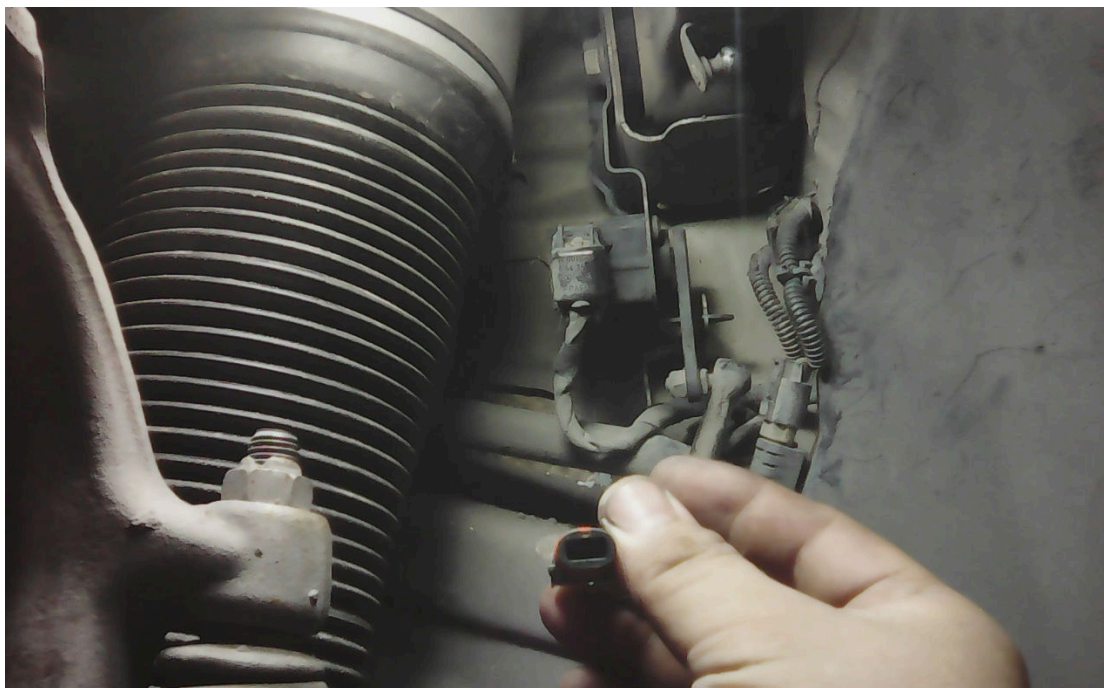
图 8

8). 检查轮速传感器插头无氧化无断裂，判断为轮速传感器损坏，需更换，如图 8;

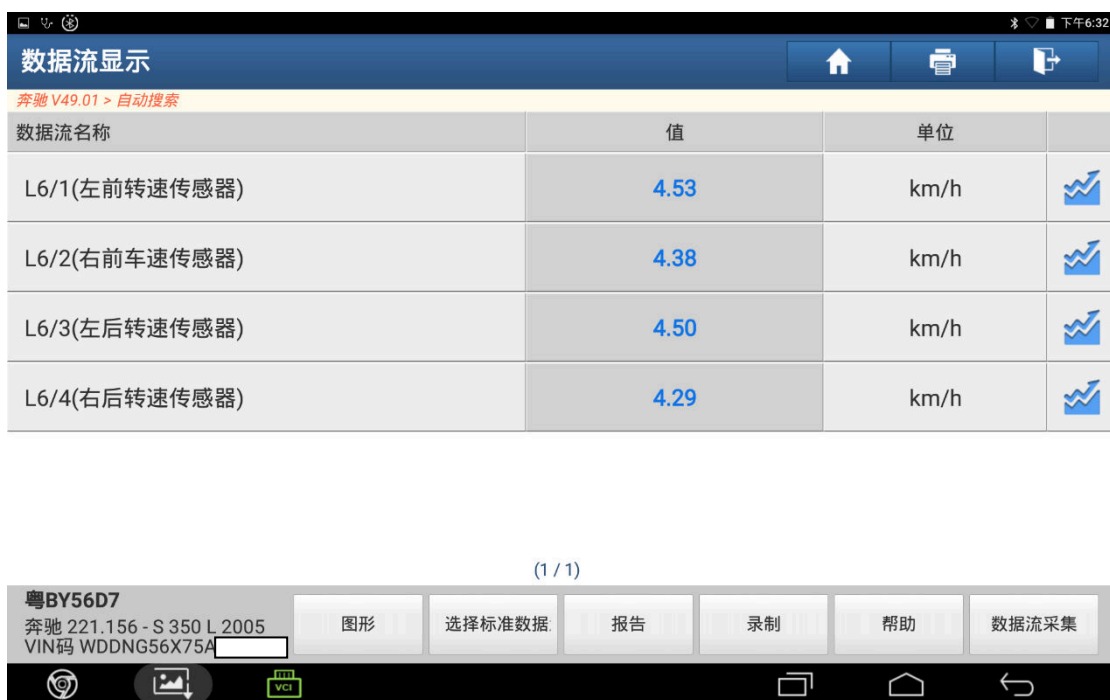
图 12

12). 观察数据流，4 轮数据流值正常，如图 12；

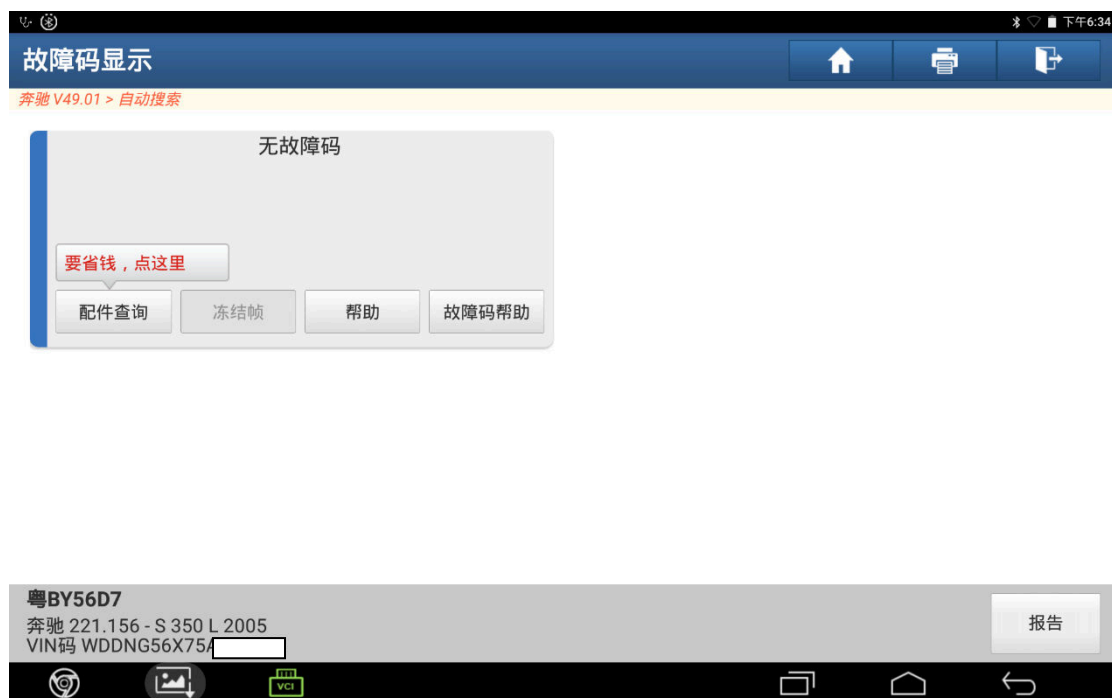
图 13

13). 电脑读取故障码，显示无故障码，如图 13;

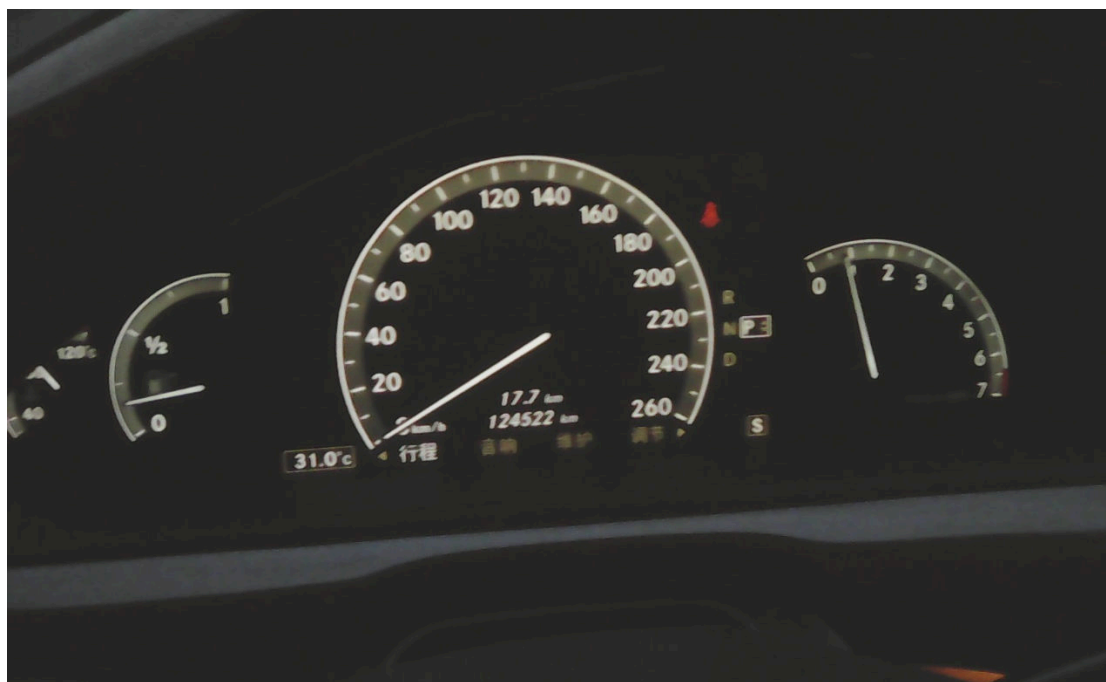
图 14

14). 仪表显示正常，故障排除，如图 14;
