# 大众 NSK 三代方向机碰撞切断已触发 维修操作说明

**实测车型:** 上海大众, 2019 年款 桑塔纳, VIN 码: LSVN74BR7K\*\*\*\*\*。

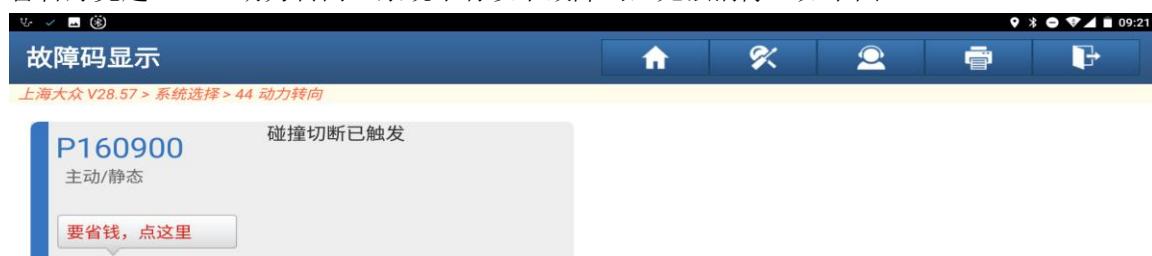
**故障描述:** 车辆配备第三代 NSK 转向柱, 更换转向柱后, 组合仪表上的转向系统警告灯亮起。“44 动力转向”系统中有以下故障码, 无法清除。如下图:

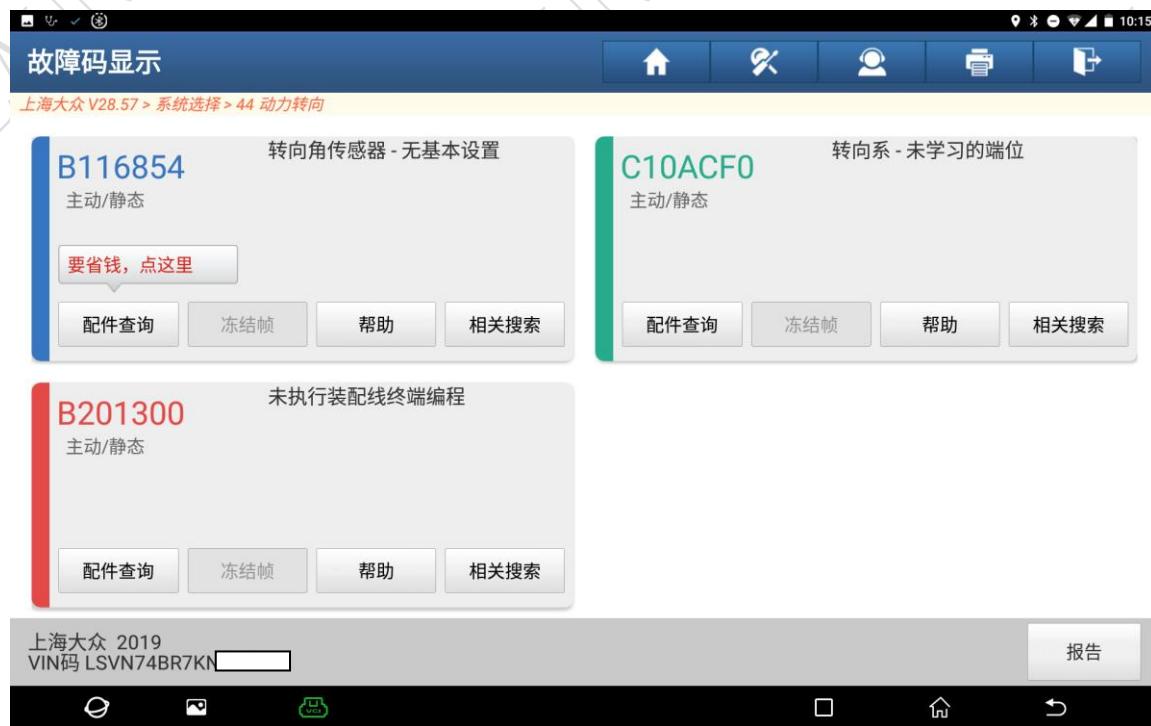
5、执行完“复位至出厂设置”后，“44 助力转向系统”会存储以下故障码，继续执行后面的操作来清除这些故障码。

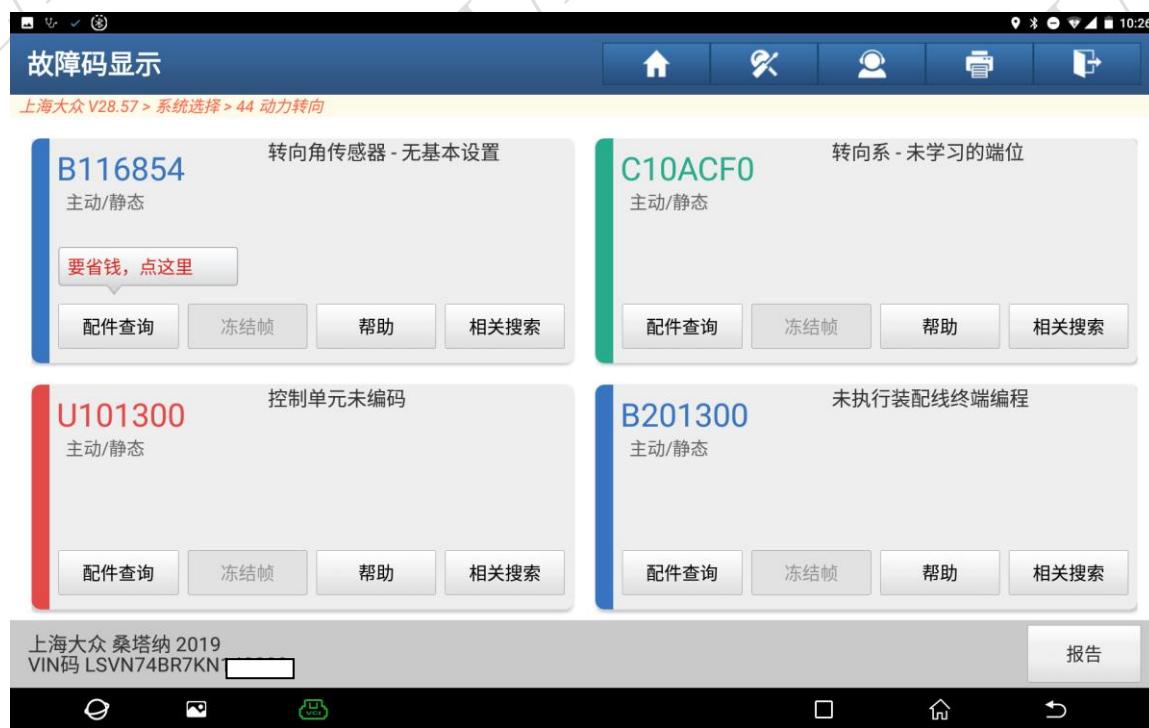
7、执行完【在线参数化配置功能】后再次进入 44 系统读取故障码，此时会多出一个“U101300 控制单元未编码”的故障码，需要根据情况选择执行“长编码”或者“在线编码”其中一个功能。此时“B201300 未执行装配线终端编程”故障可能清除不掉，做完“编码”功能即可清除。

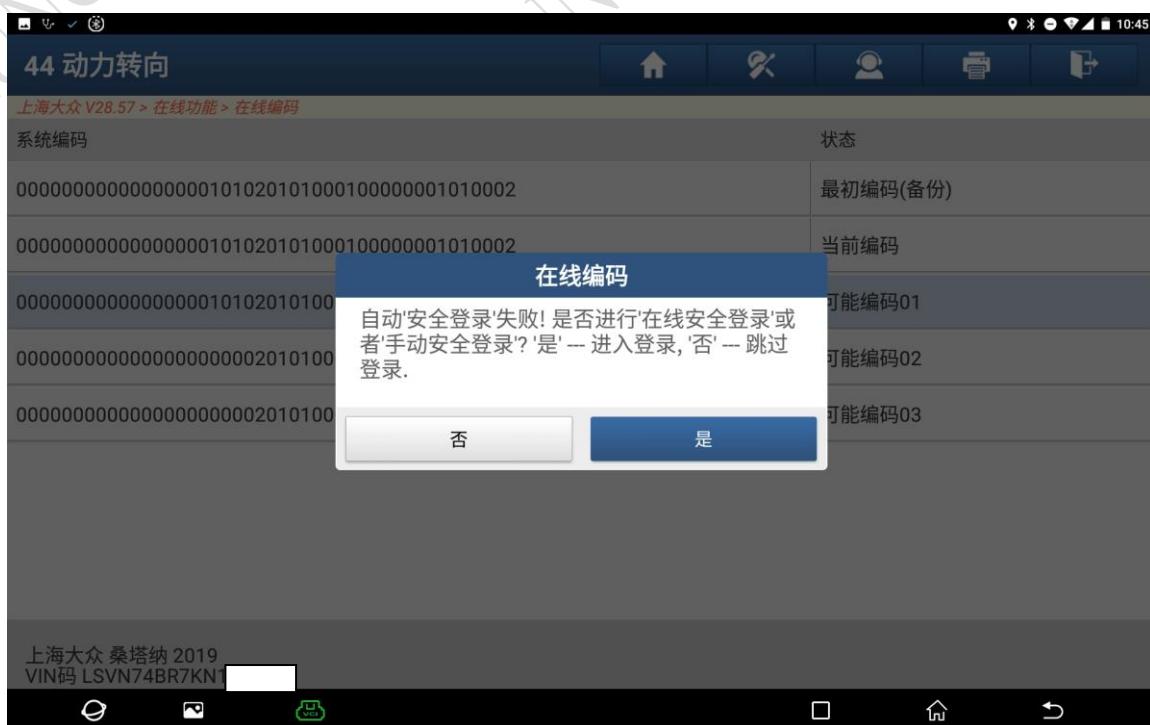
若编码的过程提示“自动‘安全登录’失败”，见下图，则需要执行【在线安全登录】，进入在线安全登录之后选择“44595”的登录码项进行登录，登录成功后返回继续执行在线编码即可。

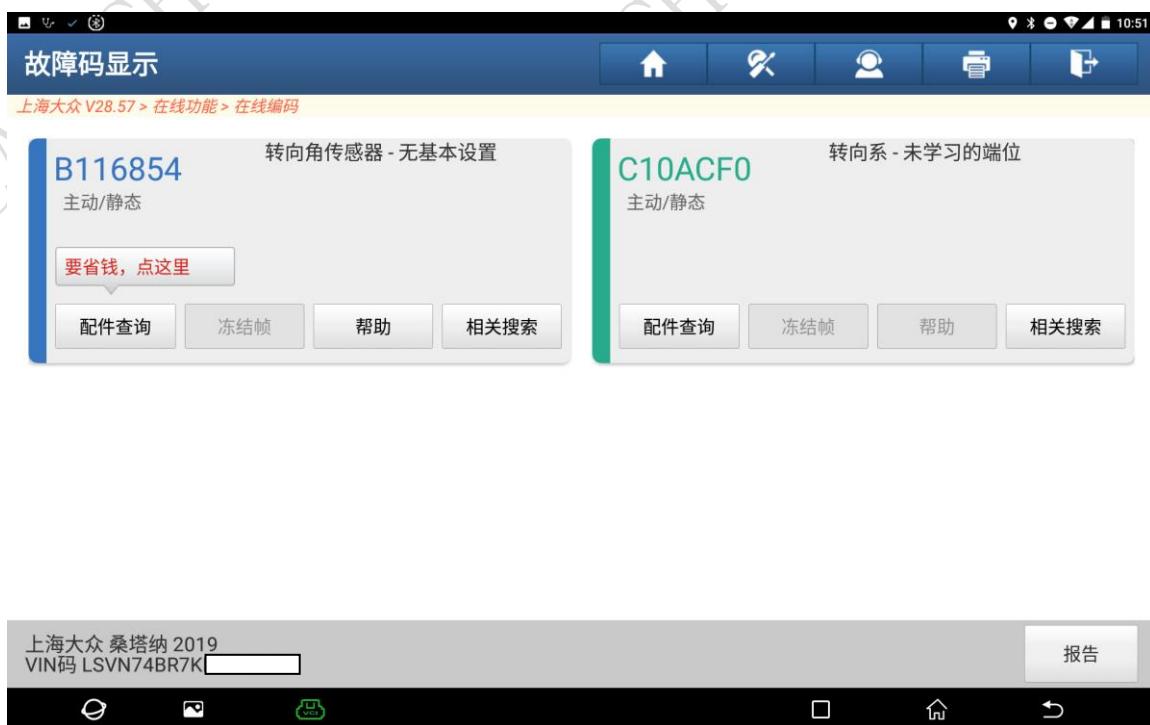
8、执行完编码后再次读取故障码，此时“U101300 控制单元未编码”以及“B201300 未执行装配线终端编程”的故障码都已消除，还存在以下两个故障码：

- 9、对于故障码“C10ACF0 转向系 - 未学习的端位 主动/静态”，需要进行方向盘极限位置设定。将方向盘左右两侧方向分别转动到极限位置，并停顿数秒，听到仪表发出“叮叮叮”三声的提示音，表示设定成功，然后清除故障码。
- 10、对于 44 系统的故障码“B116854 转向角传感器-无基本设置”，需要进入 03 系统做基本设置功能；首先进入【03 制动电子装置】系统，读到以下故障码（有时 03 系统可能不存在该故障码），首先执行【16 安全登录】，登录码为“40168”；

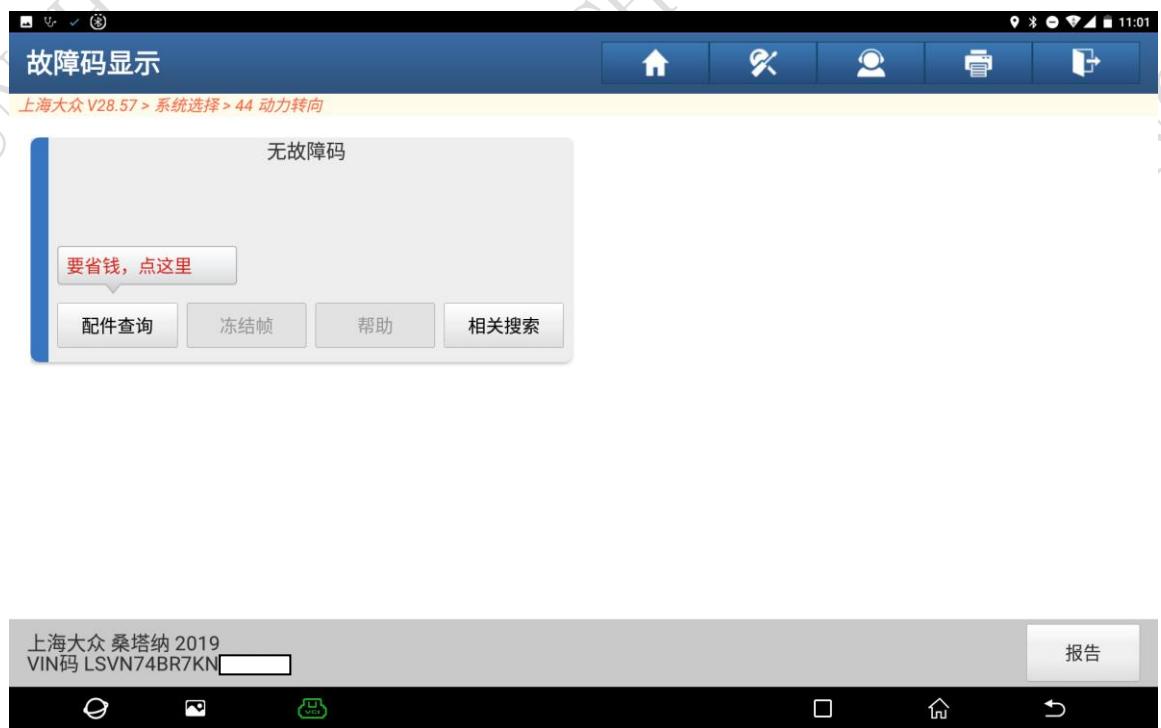
11、以上操作步骤完成后再次读码，此时已无故障码，故障灯也熄灭，操作结束。
