丰田威尔法无法启动维修案例

实测车型: 2018 款丰田威尔法

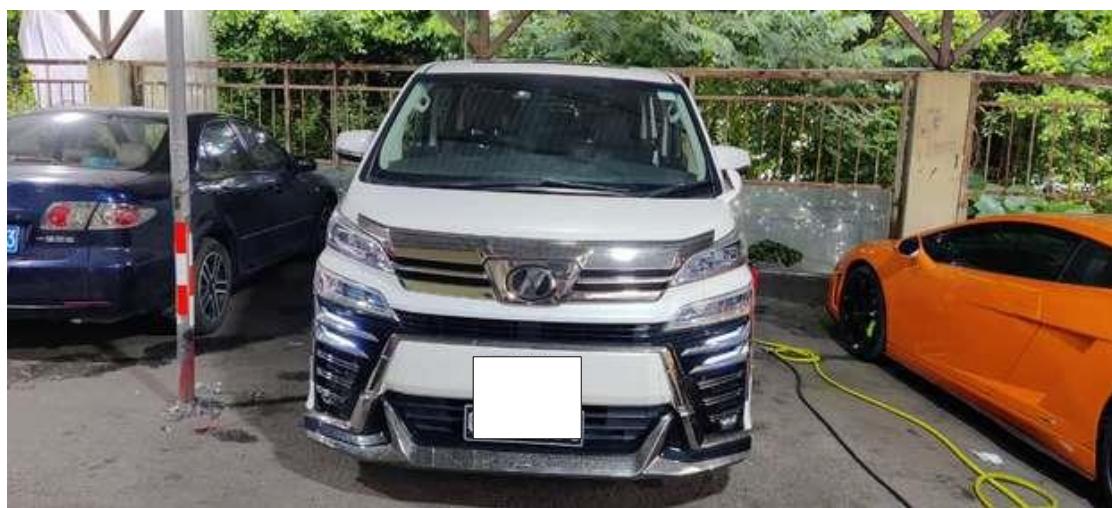
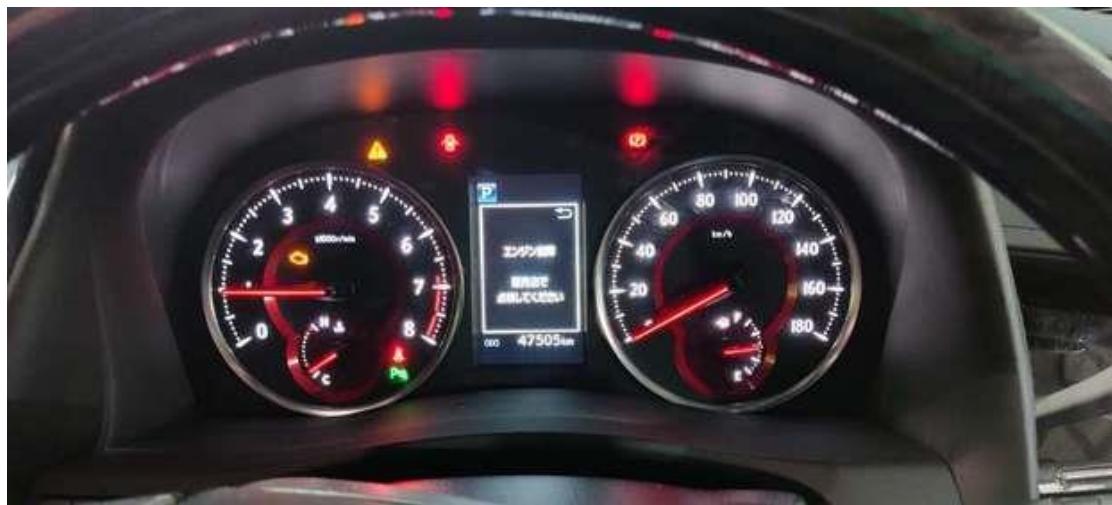
1. 仪表亮起发动机故障灯

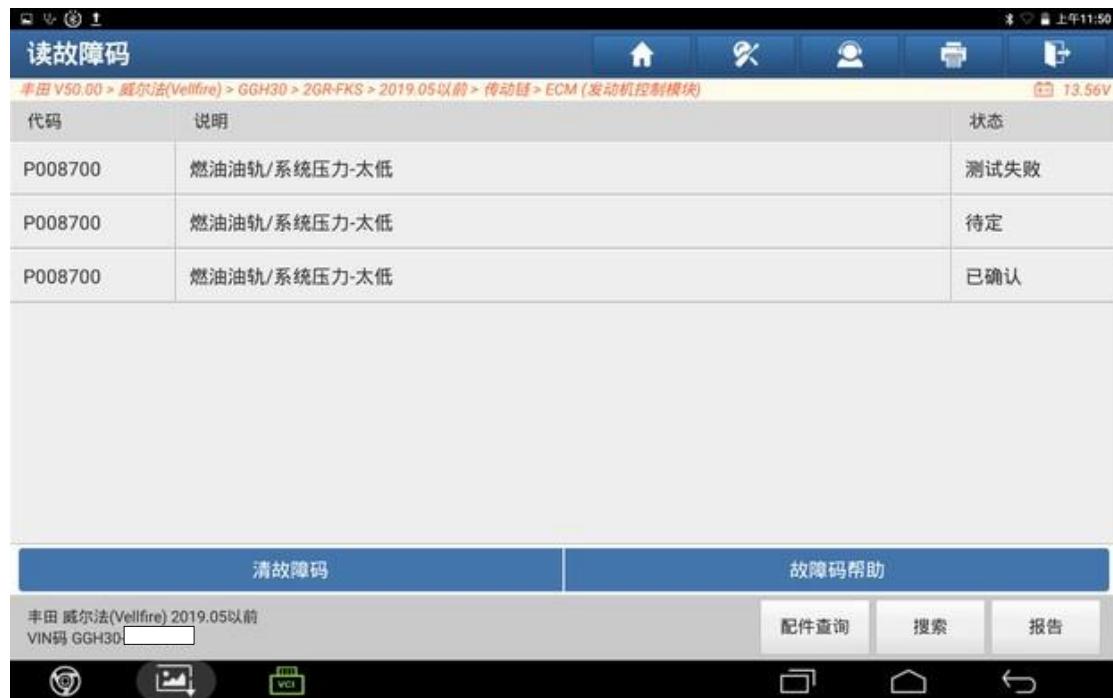
2. 用 X-431 PADIII 进入发动机系统，读取故障码，故障码为 P0008700 燃油油轨/系统压力太低。

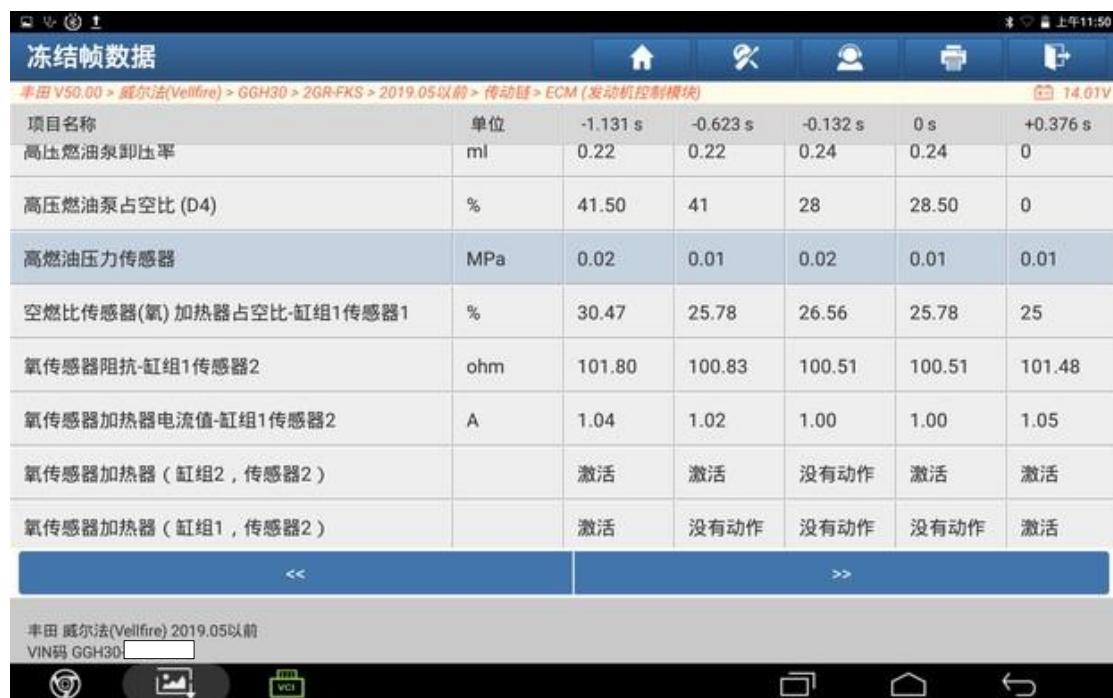
3. 点击观察冻结帧，发现故障发生时燃油压力只有 0.02Mpa，燃油油压不足

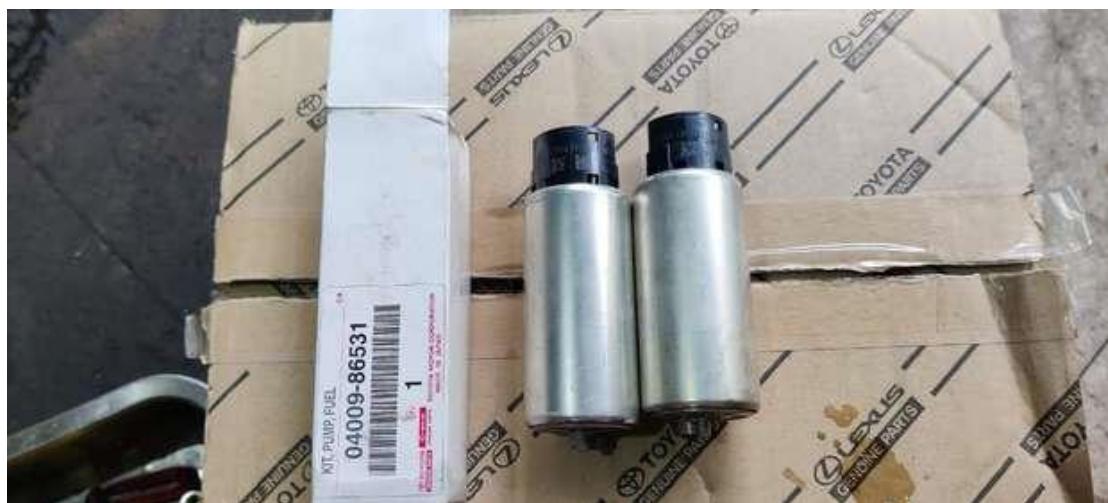
4. 根据故障码，分析该故障码发生原因有以下几种可能，1. 油压传感器故障，2. 高压油泵损坏，3. 低压油泵损坏，该车辆配备了丰田最新的缸内/歧管双喷射系统，在冷车启动/低负荷/怠速状态下，使用的是歧管喷射，在高负荷/加速状态下，采用歧管/缸内混合喷射，如果高压油泵或燃油压力传感器损坏，是不会造成车辆无法启动，因为启动时系统不需要高压油泵介入，故确定为低压油泵损坏，更换低压油泵。

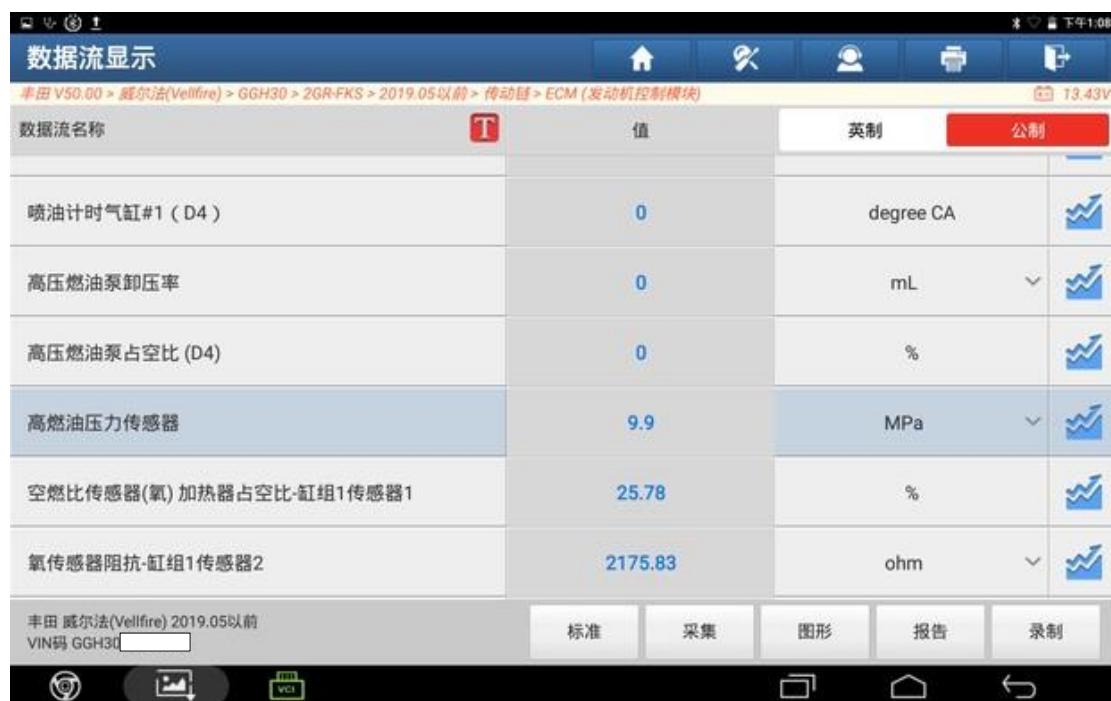
5. 更换完成，车辆成功启动，进入发动机系统读取数据流，燃油压力数据流为 9.9Mpa，燃油压力正常。

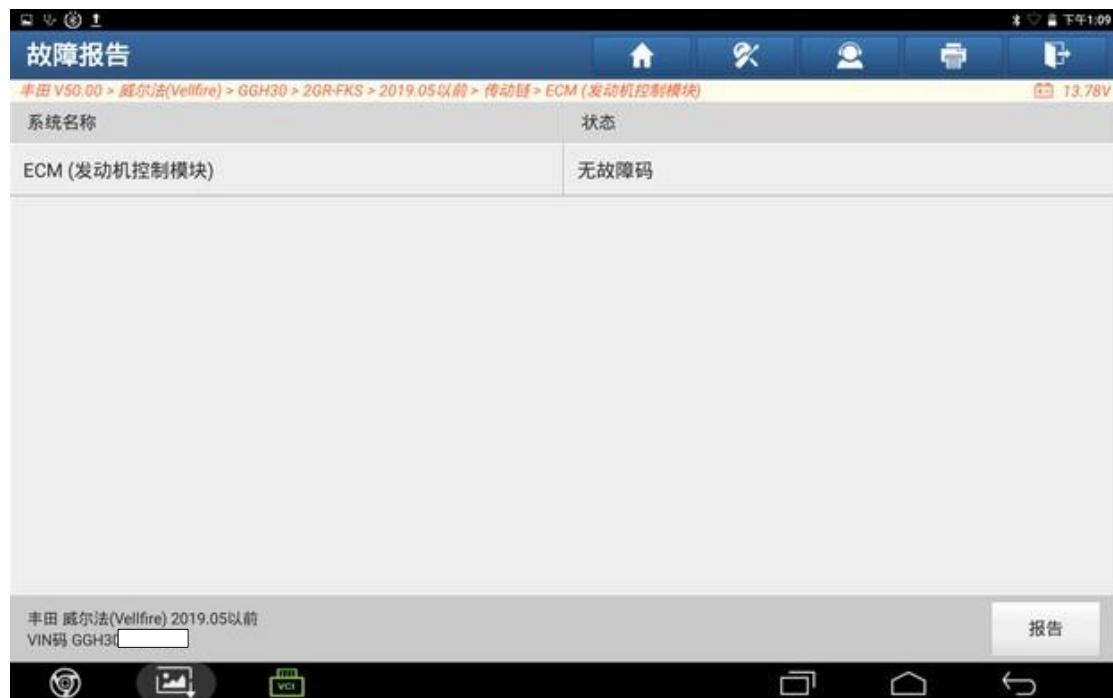
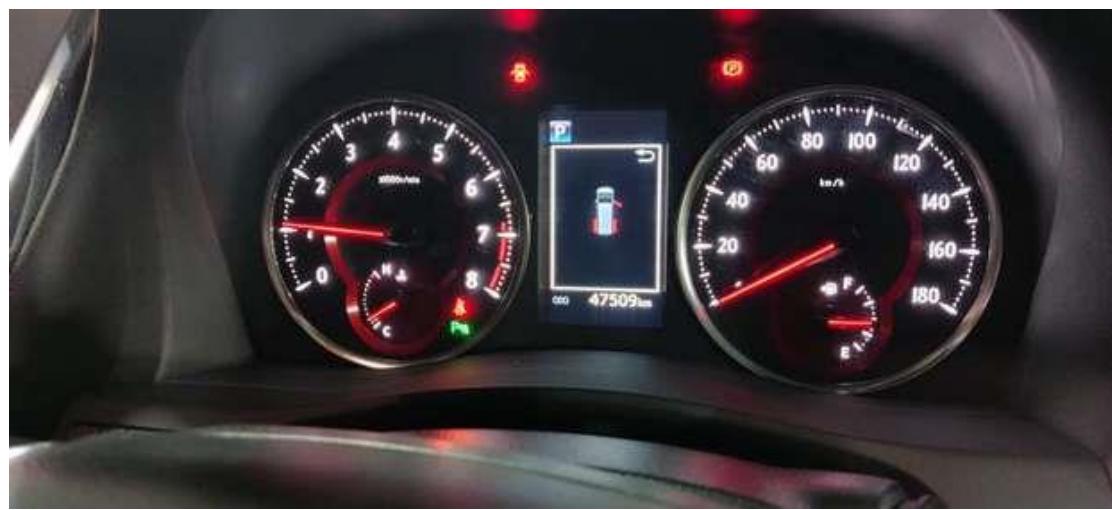
6. 进入系统读取无故障码，故障排除
