2019 年宝马 740Li 右前照灯控制模块在线编程

2019 年宝马 740Li 车辆 VIN 码: WBA7T4108LBM****

功能作用: 更换右前大灯控制模块或者更换右前大灯总成, 需使用该功能对控制模块进行编程

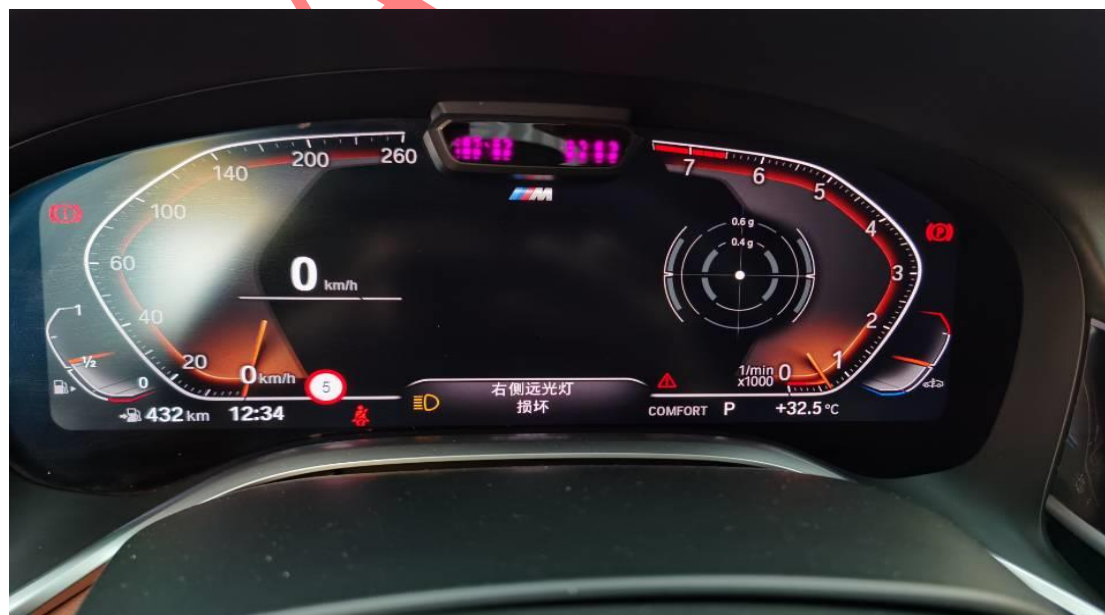
1. 2019 年宝马 740Li, 仪表报“右侧远光灯损坏”故障, 更换新的大灯总成还是亮故障 (如下图);

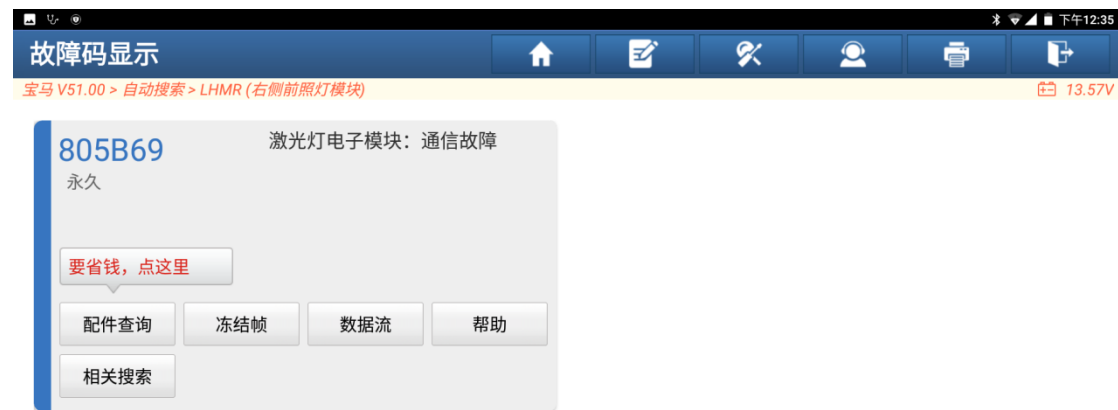
6. 读取到故障码“805B69 激光灯电子模块：通信故障”（如下图）：

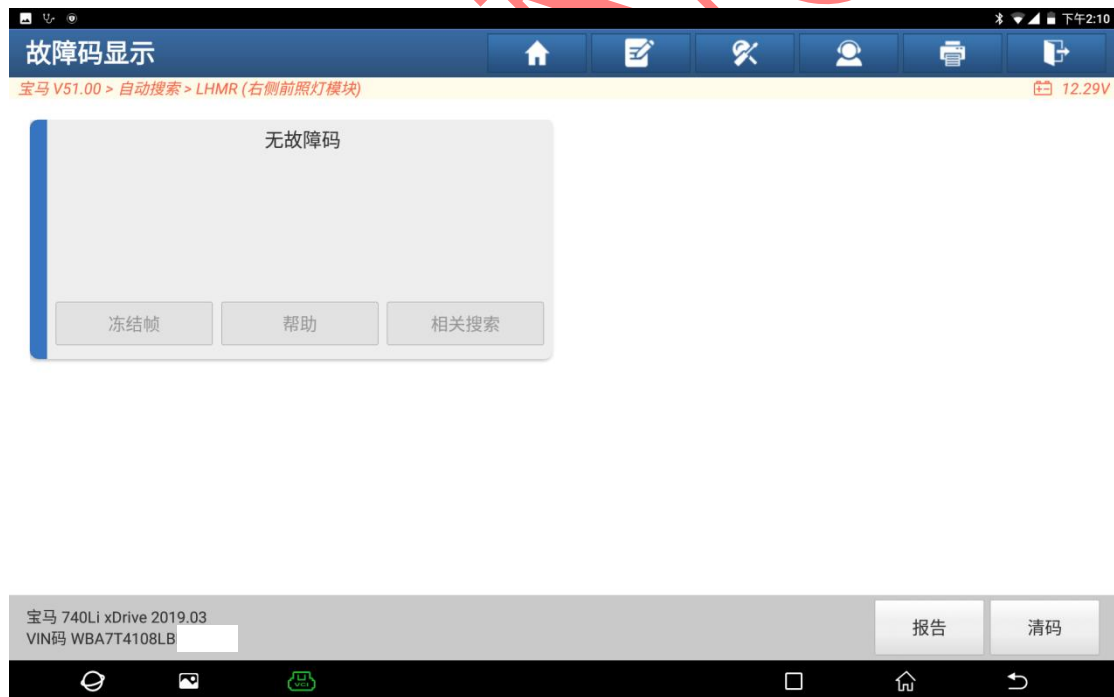
23. 进入“右前照灯控制模块”，重新读码，显示“无故障码”（如下图）；

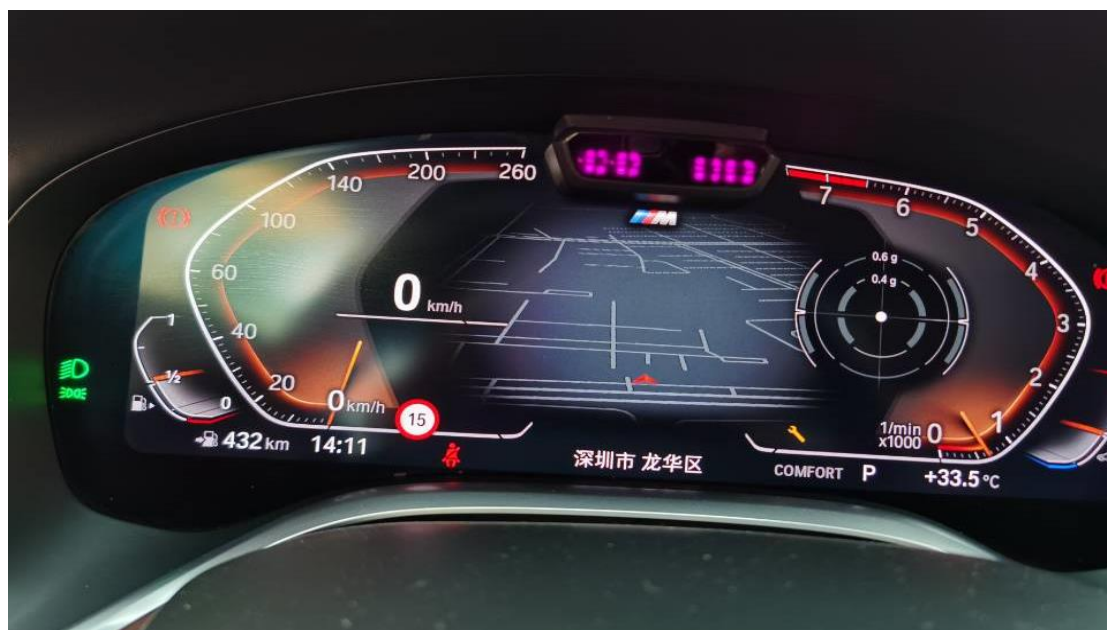
24. 查看车辆仪表，故障灯消失，车辆恢复正常（如下图）。
