雷克萨斯 GS300 减速传感器零点校准

功能说明：雷克萨斯 GS300，ABS 系统有故障码：C1336 减速传感器的零点校准未完成。需要做“模式变更（初始化）”这个特殊功能。

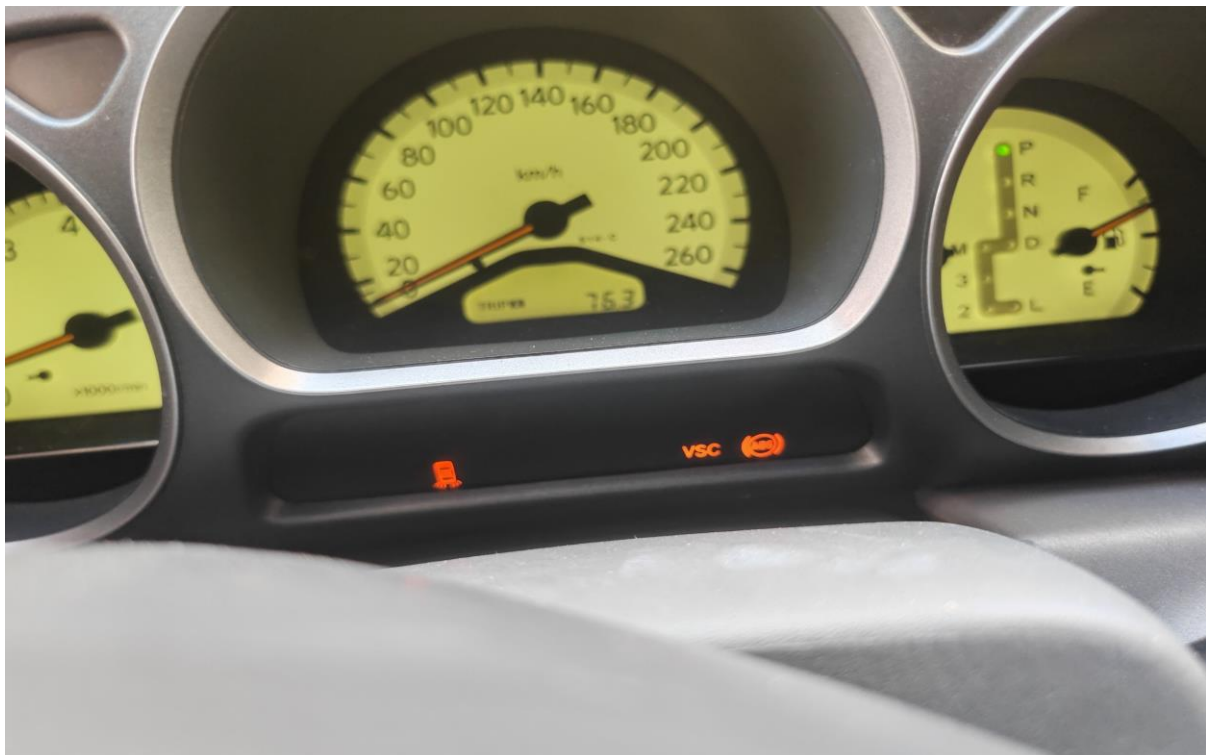
仪表“VSC”和“ABS”故障灯闪烁，如下图：

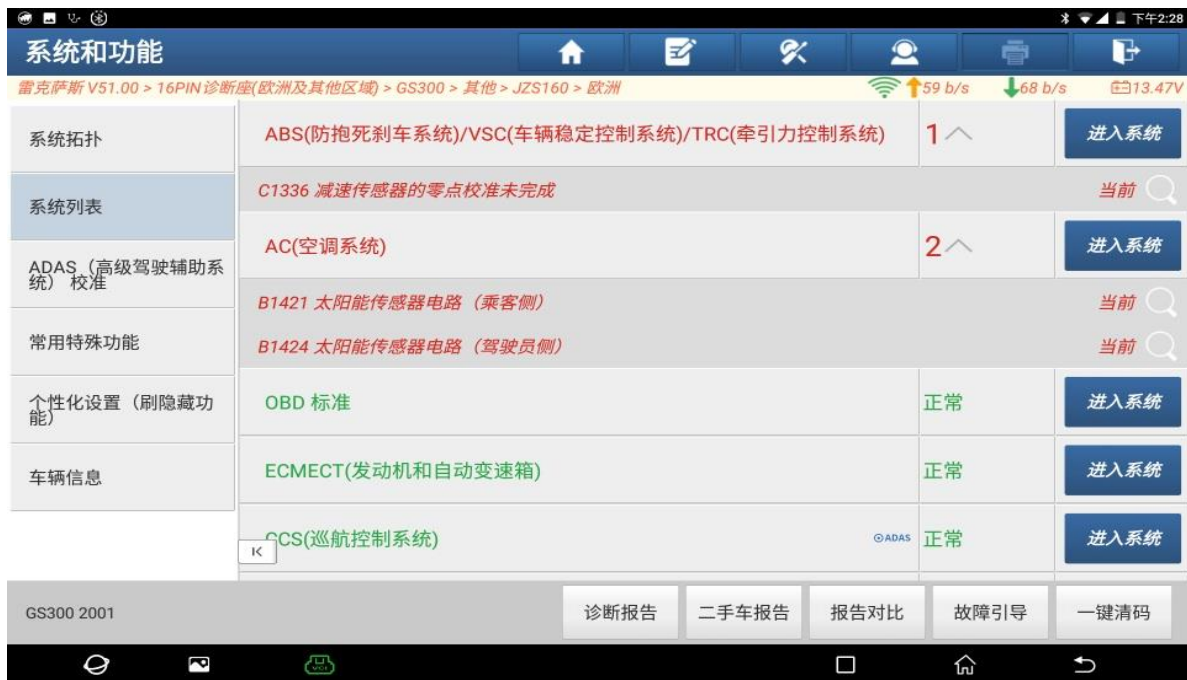
图 1

1. ABS 系统有故障码：C1336 减速传感器的零点校准未完成（如下图）；
