大众迈腾纵向加速度传感器基本设置

功能说明： 2009 年大众迈腾，53 驻车制动器有故障码：01279 纵向加速度传感器 无或错误的基本设置/匹配。需要做纵向加速度传感器基本设置这个功能。

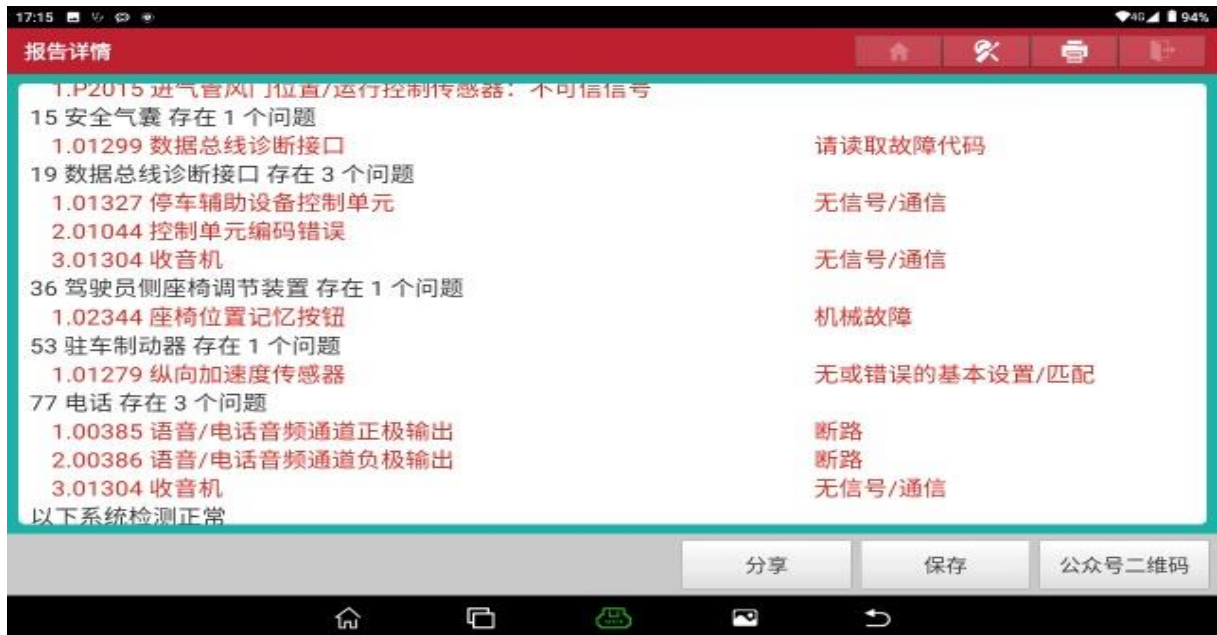
图 1

1. 保存故障报告，53 驻车制动器有故障码：01279 纵向加速度传感器 无或错误的基本设置/匹配。（如下图）；

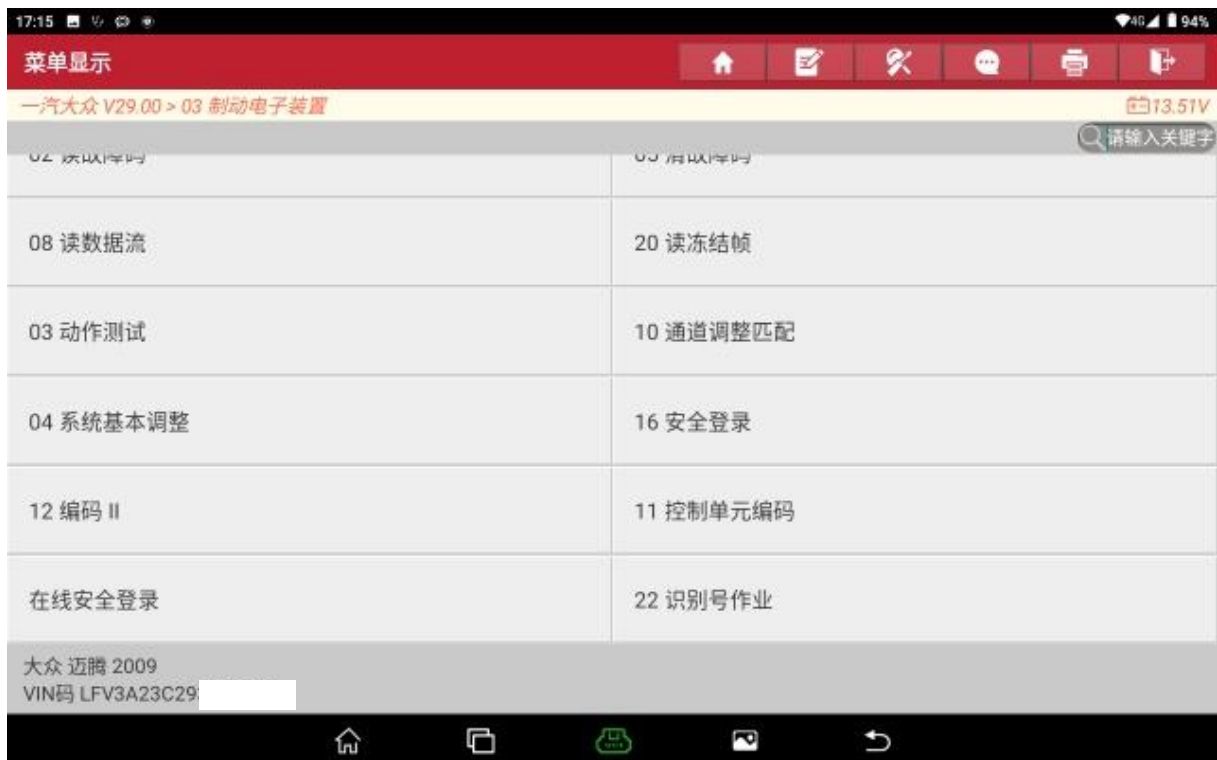
图 2

2. 53 驻车制动器系统没有纵向加速度传感器基本设置的功能。进“03 制动电子装置”。（如下图）；

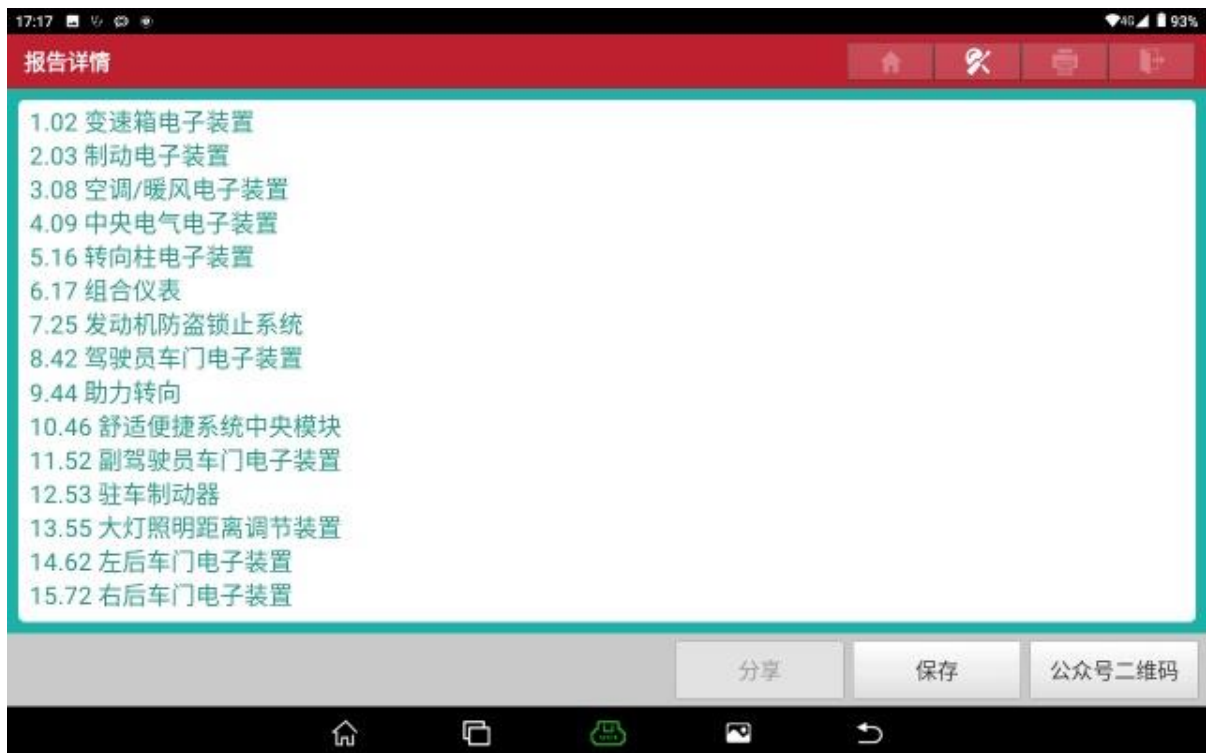
图 9

9. 保存故障报告，53 驻车制动器无故障码（如下图）；
