宝来（01M）车升档迟滞

宝来（01M）车离合器片间隙大，导致升档迟滞

车型	宝来	行使里程	59574 公里	维修日期	2008/7/27
底盘号	LFV2A21J273009244		发动机型号	BWG

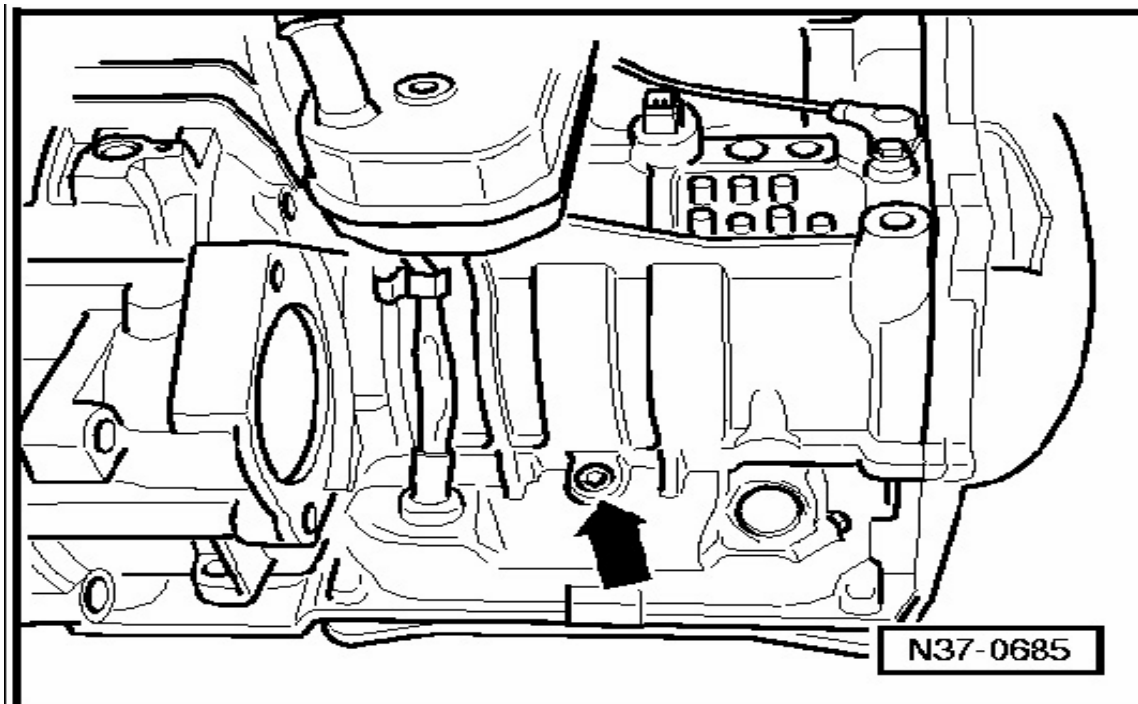
从上述分析，我们通过检查油压就能够判断是机械故障还是液压故障，于是对油压进行检测：

当油温升到60℃时，检测怠速时D 档油压为3.7Bar，正常值是3.4-3.8 之间，说明油压正常。油压正常情况下离合器打滑，可以推断故障点为离合器片。

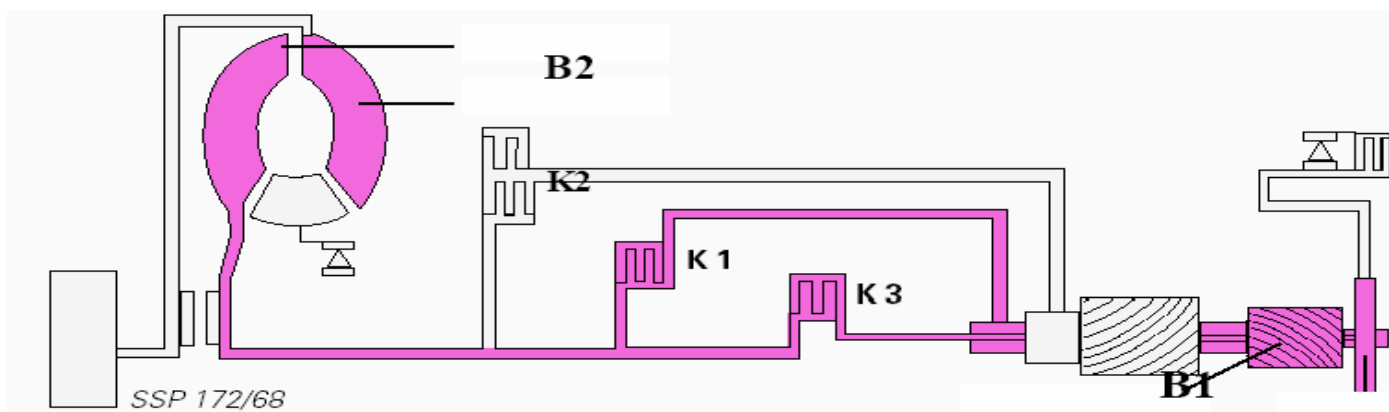
2). 我们看一下离合器执行元件工作表及机械动力传递图：

根据以上分析，由于一档和倒档无故障，说明K1、B1 和K2 没问题，可能问题出现在B2 和K3。
