喷油嘴故障解析

开迪2.0L SDI 泵喷嘴异常损坏诊断过程，分析了泵喷嘴异常损坏的原因，并提供了泵喷嘴正确使用的处理方案和注意事项

车型	开迪SDI	底盘号	LFVBC32KX53000554	发动机号	BDJ045915
行使里程	407250 公里	购车日期	2005 年1 月20 日	维修日期	2008 年6 月22 日

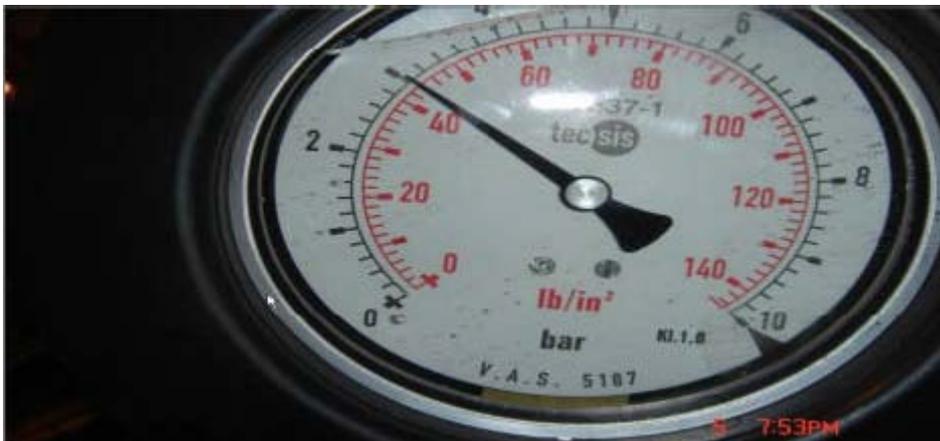
B). 检查气缸压力：检查配气正时是否正确，连接气缸压力表测量气缸压力，在不同发动机转速下各气缸压力为30bar 均符合要求(标准值:25—31bar)

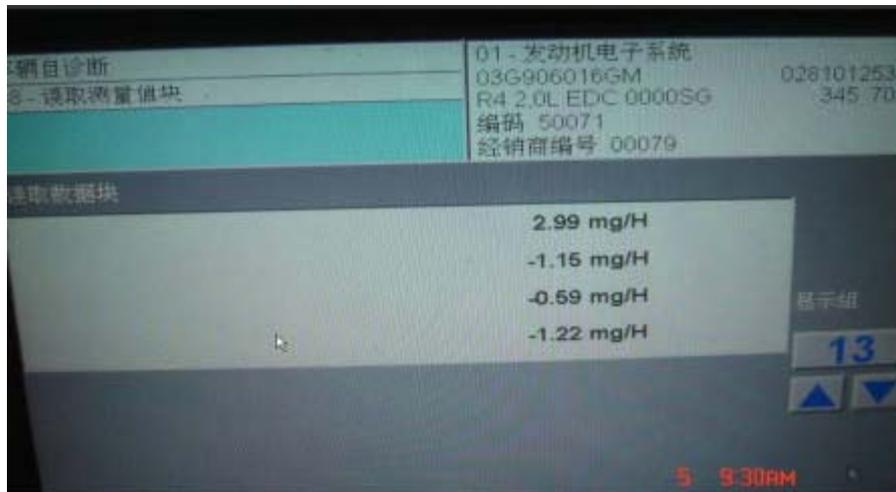
C). 1 缸不燃烧：通过诊断仪进入01-08-013 读取发动机怠速稳定控制，测量数据块

显示怠速喷油量过高，13 组1 缸怠速稳定控制喷油量数值较大，达到2.99mg/H（标准值：

-2.8--+2.8 mg/H）；表明1 缸功率较低，控制单元相对应增加喷油量，尽可能满足怠速稳定需要；

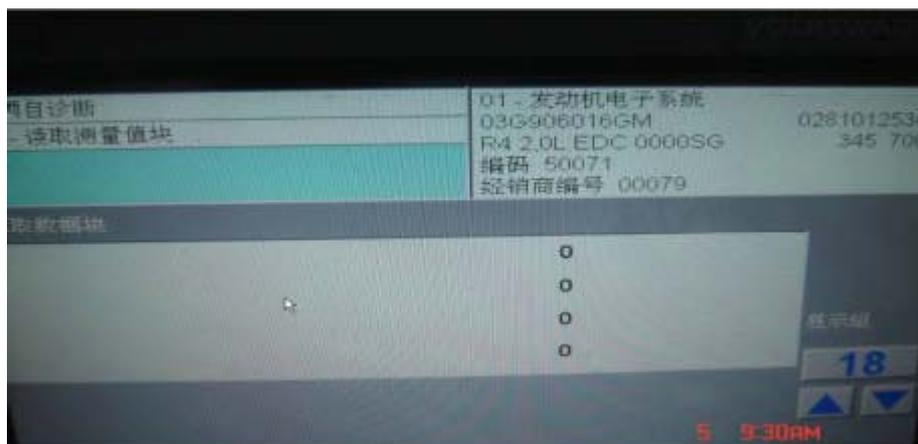
D). 进入01-08-018 显示组泵喷嘴状态为0：表明泵喷嘴失效或线路开路.

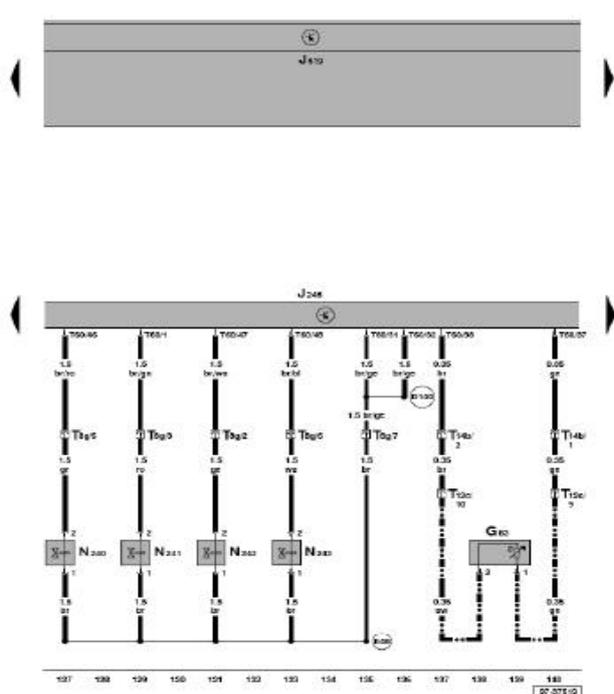
E). 检查泵喷嘴线路开路:用万用表测量线路,无短路和开路现象.

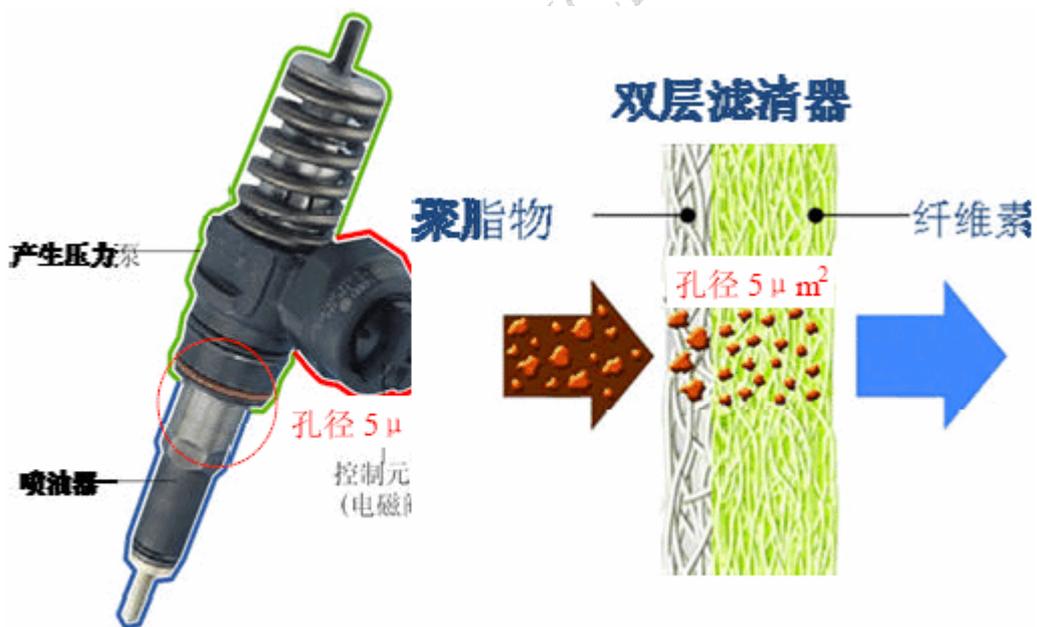
图 1. 泵喷嘴和柴油滤清器的孔径(均为 $5\mu m^2$)

分析以上泵喷嘴结构特征：孔径只有 $5mm^2$ ，通过的柴油不能含有其它杂质；进一步分解泵喷嘴,发现泵喷嘴内部双层滤清器大部分被其它杂质堵住,造成1 缸喷油量减少,发动机怠速抖动严重,加速时动力不足;13 组1 缸怠速稳定控制喷油量数值较大,达到 $2.99mg/H$ (标准值: $-2.8\text{--}+2.8 mg/H$),表明1 缸功率较低,控制单元相对应增加该缸供

油量,增加的供油量部分喷入气缸内,但这部分喷油量并没有在气缸内燃烧,而是经过排气管直接排到大气中,造成排气管排出的尾气呈灰白色状态。

故障处理方法: 清洗油箱和油管, 更换1 缸泵喷嘴, 发动机正常工作。
