07 款速腾室内顶灯常亮

左侧驾驶员遮阳板固定螺栓安装不良导致顶灯线束故障，顶灯常亮

车型	速腾	行使里程	7583 公里	维修日期	2008/07/15
底盘号	LFV3A2IK5730298811		发动机型 号	BJZ

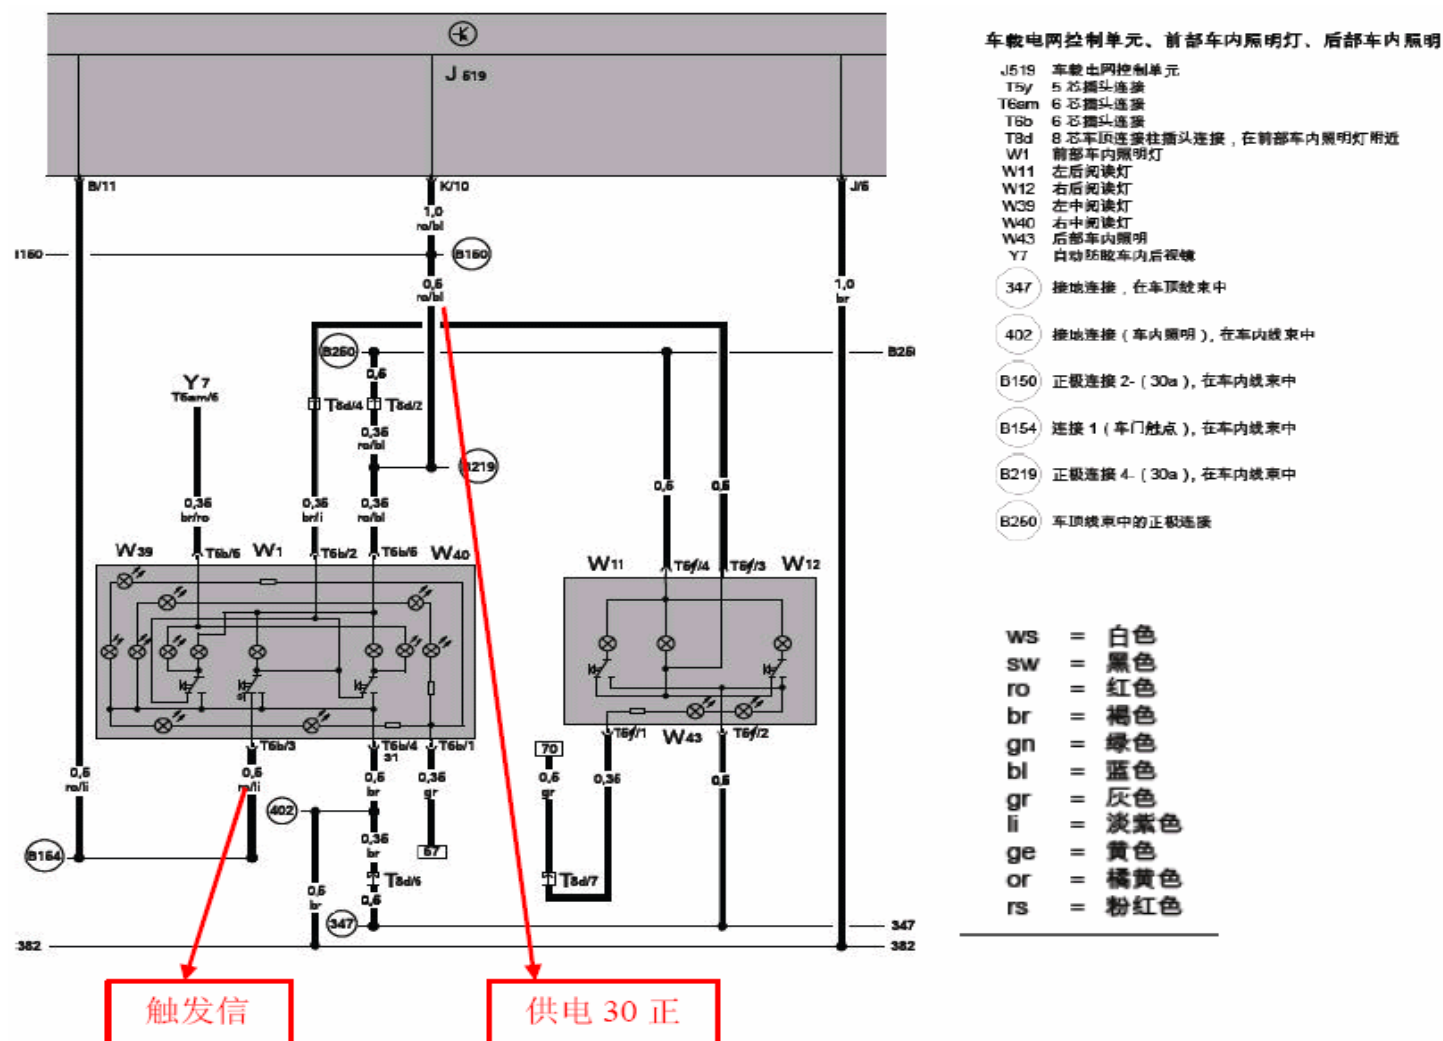
- 1)、首先用诊断仪检查 (J519 中央电能控制单元) 09-02 无故障码, 然后进入 (舒适系统) 46-08-01 看1-4 区车门检查四个车门门锁开关无问题;
- 2)、检查中发现, 后备箱行李灯进水导致线路短路, 修复后室内顶灯还是常亮;
- 3)、查看电路图并检查触发信号线及K/10 线未见异常, 经更换J519 中央电能控制单元后, 故障消除, 交车给用户, 使用几日后再次出现室内顶灯常亮问题;
- 4)、再次用诊断仪检查J519, 无故障码, 初步怀疑线束存在问题, 经检查发现顶灯线束由于左侧驾驶员遮阳板固定螺丝安装不良导致线束短路, 将线束分开并经绝缘包裹处理后, 试车故障排除。

左侧驾驶员遮阳板的固定螺栓安装不良导致顶灯线束短路

将线束分开并经绝缘包裹处理.
