差速器异响的诊断

车型	速腾1.8T	底盘号	LFV3A11K173006522	发动机号	BPL501168
行使里程	39917 公里	购车日期	2007 年06 月21 日	维修日期	2008 年06 月18 日

故障现象：低速大角度转向，车辆底盘发出咕咕的异响

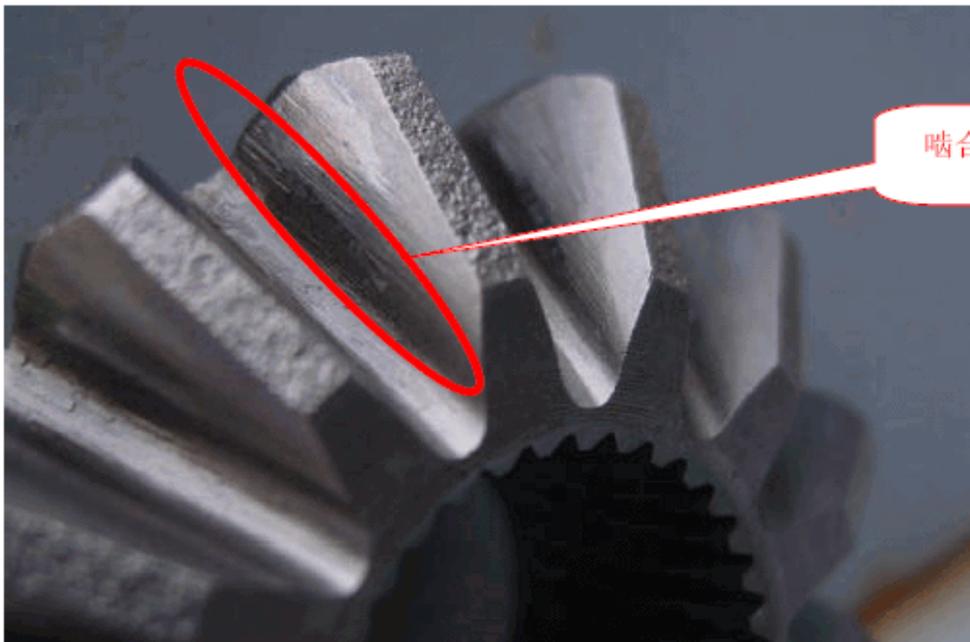
- A). 确认故障车辆以20KM/H 转弯时，其前部有异响。
- B). 把车辆举升后，任意一侧的驱动轮制动，异响仍然存在，排除车轮轴承和制动系统异响。
- C). 更换驱动半轴，异响仍然存在，排除半轴故障可能。因只有车辆转弯时存在异响，故判断为差速器响声。
- D). 分解变速器，测量差速器行星齿轮的齿轮间隙和啮合印痕，发现啮合印痕在齿根部位。判断是差速器不正常啮合，产生异响。

由于差速器球形衬套的不正常磨损，造成差速器的行星齿轮啮合部位达到齿轮根部，（正常应为齿轮中部啮合）。因为差速器行星齿轮只是在转弯时才发生转动，所以这种异响会在转弯时候出现，故障表现为低速转弯时候整车的噪声比较小，异响明显。

啮合印痕靠近齿根

根据最新的信息通报,可以更换迈腾1.8T 手动变速箱油,零件号码为(N052 171 01),行使500KM 后再判断是否有减轻的迹象,若故障仍然存在,只能够通过更换球形衬套,再检查啮合印痕和齿隙。对于有异响的差速器拆下后要检查啮合印痕和齿隙。根据实际测量新装配的差速器行星齿轮的齿隙在0.4 MM 左右,而发生异响的差速器的实际测量数据为0.6MM 左右(以上两个数据仅供参考),并且故障差速器啮合印痕所在部位为齿轮根部。具体的检查方法请参看图片。
