自动变速箱升档冲击现象说明

09G 自动变速箱升档冲击

故障现象: 09G 自动变速箱二档升三档冲击

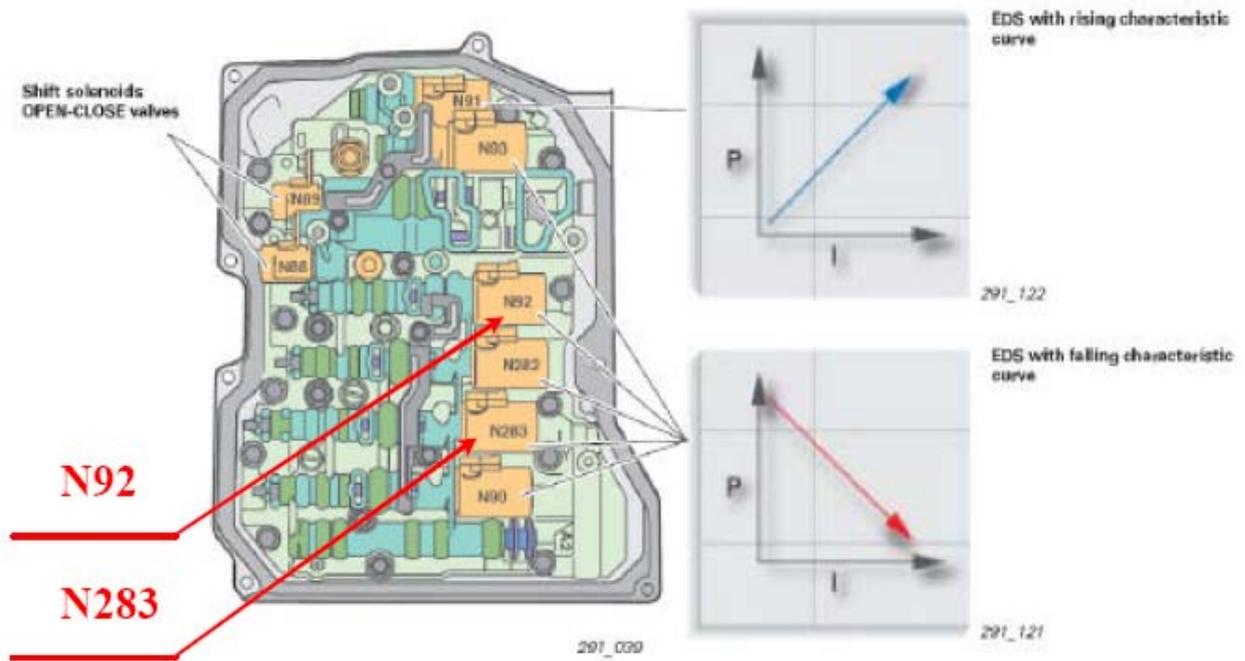
从上面表格中可看出二档换三档的时候,只有电磁阀 N90 和 N283 之间存在转换程.

可以先测量一下N90 和N283 的电阻看是否超差.

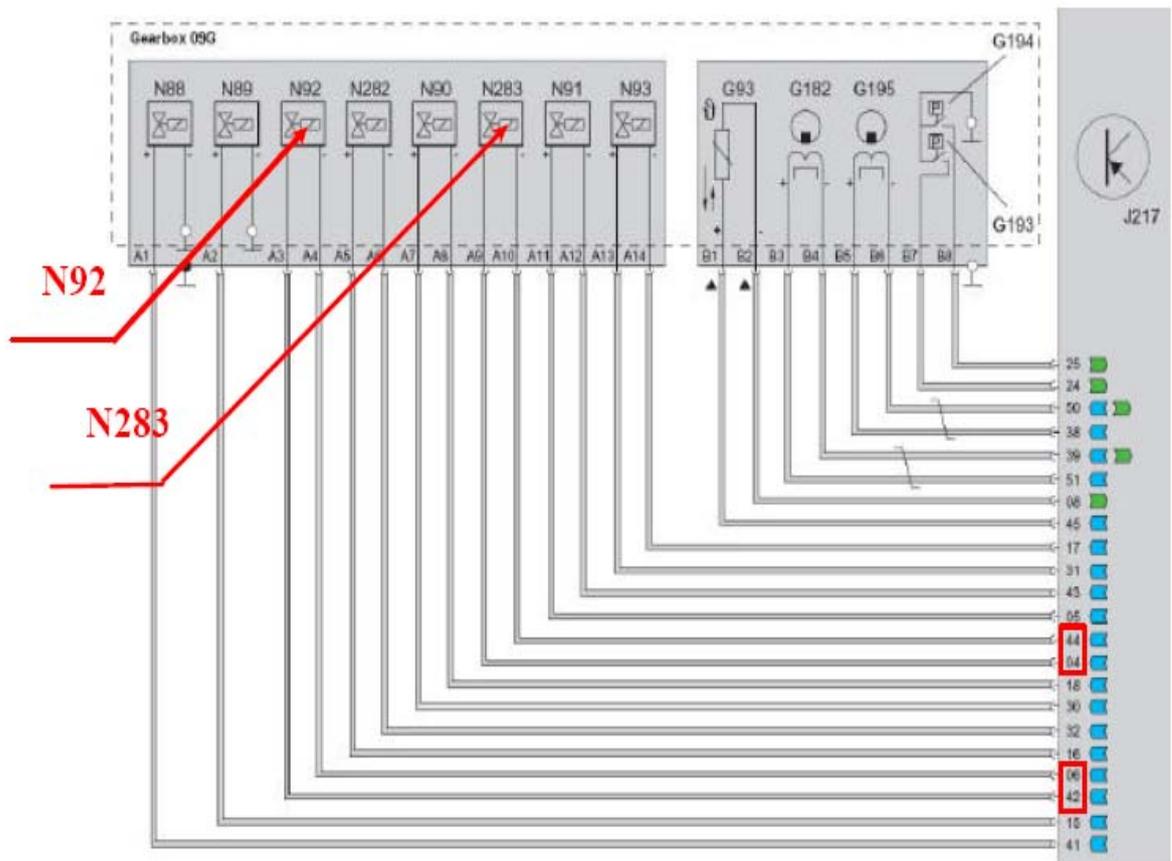
制动器B1 和离合器K3 之间存在转换的过程.又因为电磁阀N90 和电磁阀N283 都是随电流升高压力是降低的,所以制动器B1 和离合器K3 产生干涉原因如下:
A). 电磁阀N90 断电时压力不能迅速下降, 即因离合器K3 不能顺利结合, 造成

离合器K3 与制动器B1 产生运动干涉,从而换挡粗暴.

B). 电磁阀N283 通电时压力不能迅速升高, 即因制动器B1 不能顺利结合, 造成制动

制动器B1 与离合器K3 产生运动干涉,从而换挡粗暴.

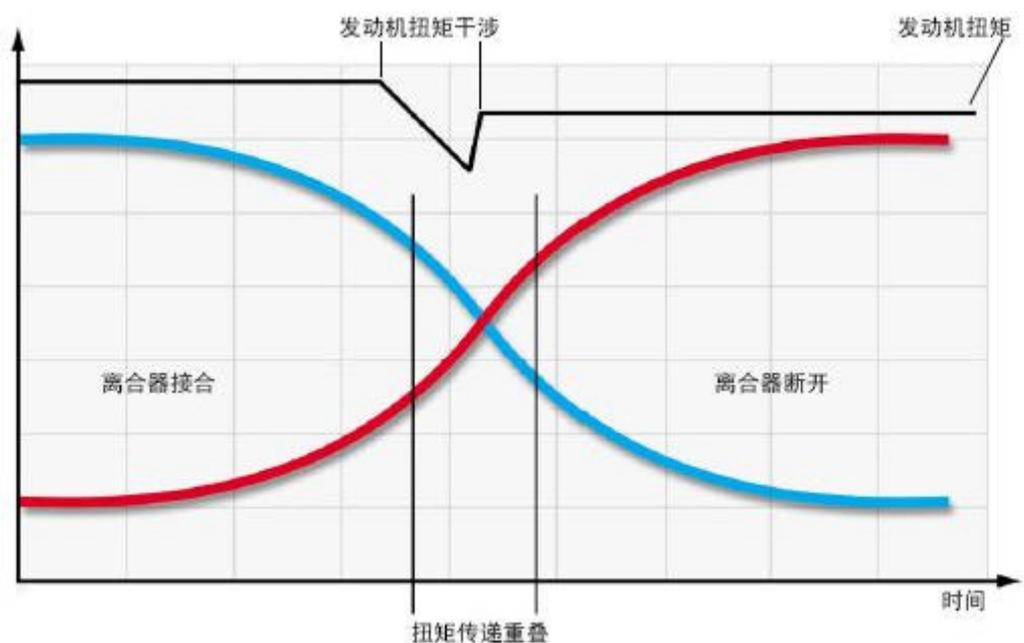
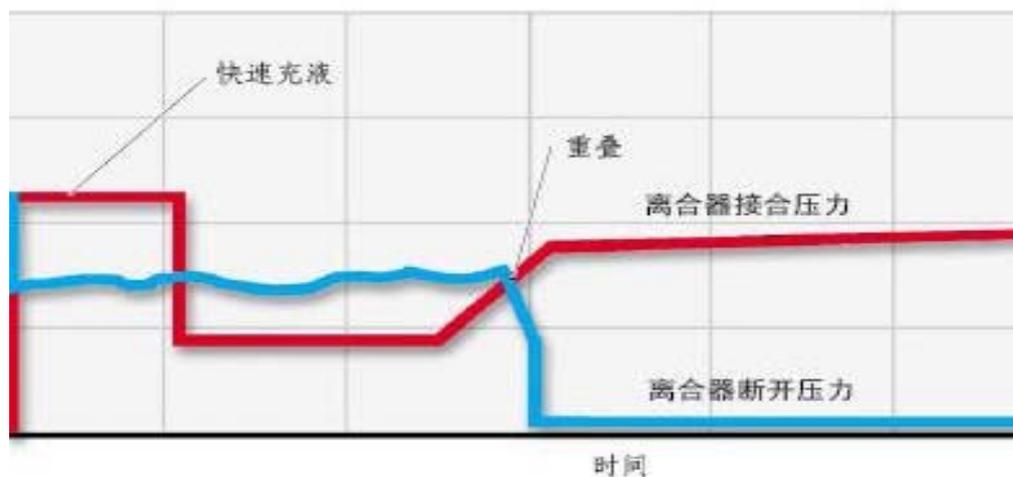
重叠换挡时控制时间有问题, 造成冲击。 发动机在换挡时推迟点火时间以达到减少扭矩, 进而使换挡平顺, 但一旦发动机扭矩干涉和拨箱的扭矩传递不在一个时间重叠, 便就会产生冲击。

这种控制是G182 输入转速传感器, 开始监控换挡过程, 若G182、G195 故障或干扰都会使油压调节电磁阀的电流发生变化, 这是产生冲击的原因之一。

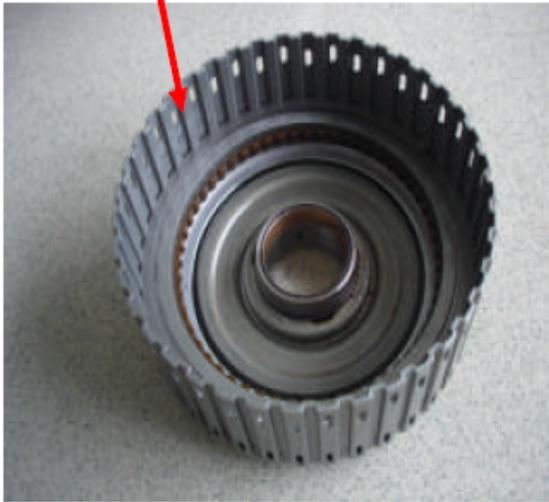
离合器和制动器长期工作运行后, 因摩擦, 在离合器外毂出现沟槽, 同样会影响离合器和制动器的正常运转。

观察离合器 K3 内部是否有划痕

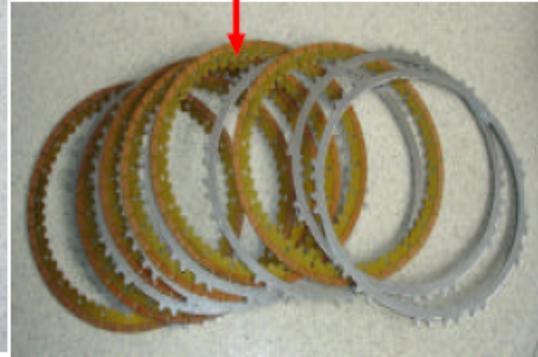
因离合器和制动器的间隙过大或过小产生运动干涉. 离合器是一个运动部件, 运动的油液产生动态压力, 此压力会直接影响离合器充油和卸油。

观察制动器 B1 形状是否均匀
