## 速腾.迈腾行李箱照明灯二极管装反或短路问题

速腾/迈腾行李箱照明灯二极管装反或短路后，内部照明灯光闪烁的现象解析

车型	速腾/迈腾	底盘号	LFV3A11K263006270	发动机号	BJZ002248
行使里程	50 公里	购车日期	2007 年04 月10 日	维修日期	2007 年4 月12 日

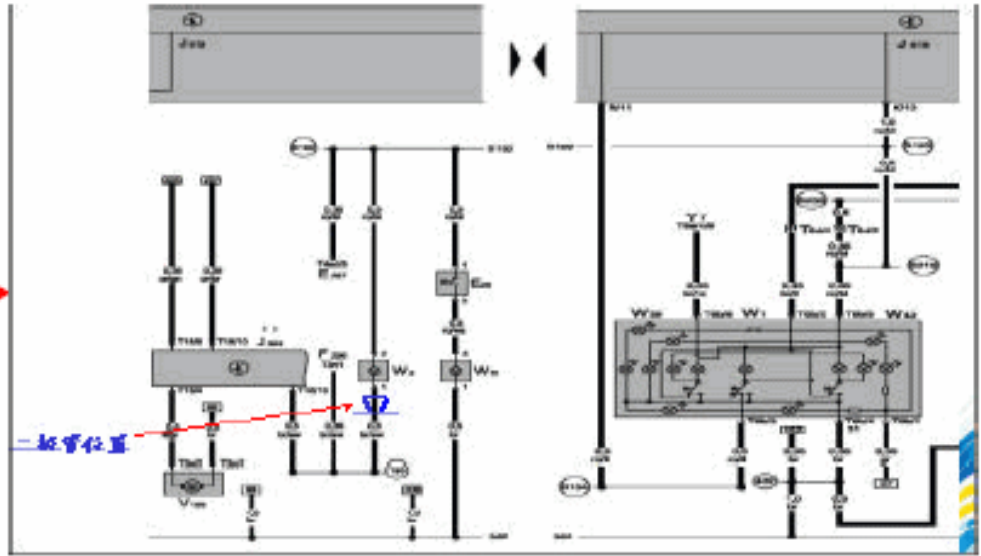
KL30 继电器控制的  
 元件电路图 (详  
 见速腾电路图 120  
 页、121 页)

分析故障现象，查看内部照明灯部分的电路图（如下图一），驾驶室内照明灯的供电为30#,并由KL30 继电器控制供电，拔下KL30 继电器后，灯光不再闪烁。用喇叭继电器J4(449) 替换KL30 继电器（继电器相同），故障现象依旧，与此同时确定“吧嗒，吧嗒”声正是KL30 继电器频繁工作的吸合声，那么是什么原因导致KL30 继电器频繁工作就变成了问题的焦点。经过分析KL30 继电器的线路图及其供电元件，导致KL30 继电器频繁工作的原因是KL30 继电器同时为内部照明灯、手套箱照明灯、行李箱照明灯供电。经检查发现，打开行李箱时，行李箱照明灯不亮，检查行李箱照明灯灯泡正常，灯供电正常。但照明灯灯泡支架有一个二极管与行李箱照明灯供电方向相反，改变二极管方向安装后，行李箱照明灯照明正常，且内部照明灯闪烁、继电器响声故障同时消除。

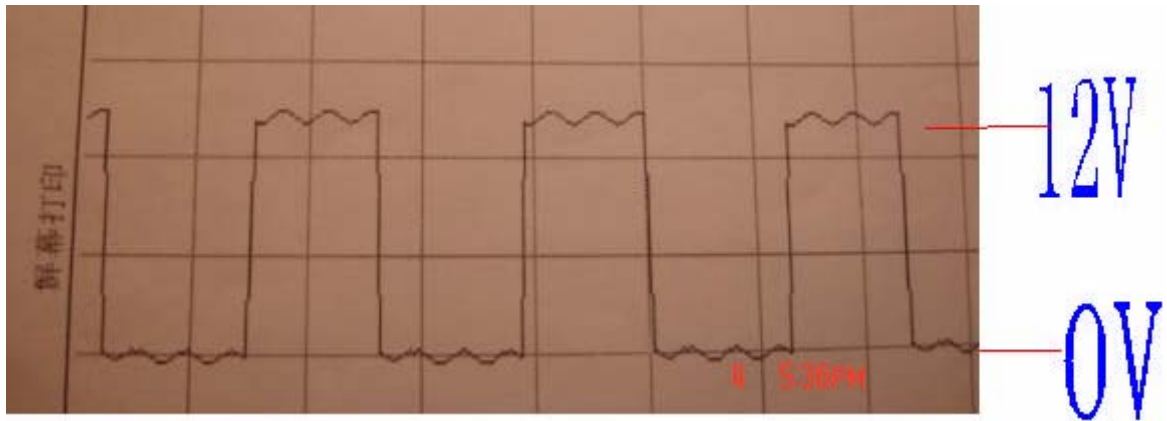
故障时监控点测得的信号波形图

当二极管反向安装或短路，锁车后，分析电路通过监控点测得监控点电压接近0V，故J393认为行李箱打开，闭合KL30继电器，KL30继电器闭合后，监控点测得电压12V，J393又认为行李箱再次关闭，又断开KL30，之后J393再次测得监控点接近0V的电压，这样就出现了驾驶室照明灯闪烁的故障现象。

**说明：**监控点测得的0V电压，原因是供电提供12V电压要经过一个约1K欧的电阻，到监控点又经过两个阻值很小的灯泡接地。根据分压原理，只要通过小阻值的灯泡接地，则监控点分得的电压接近0V。
