福克斯加劣质汽油导致的故障

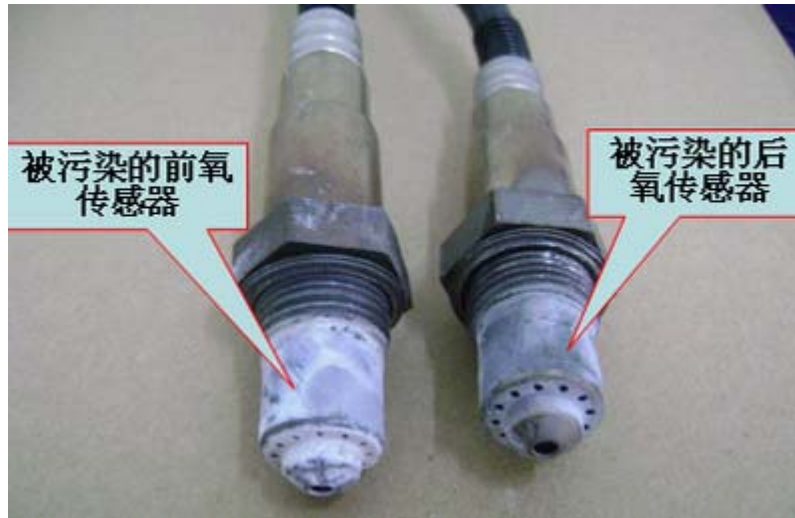
3. **检修过程:** 拆下氧传感器检查发现氧传感器头部附着着一层白色粉末状物质, 显然氧传感器已经被污染, 检查其他部位发现被污染的元件有:

被污染的氧传感器

4.故障解决：更换了三元催化器和氧传感器，火花塞还有废气再循环控制阀，清洗了喷油嘴和进气道，清洗了油箱油路，清除故障码并重新设定 KAM 故障排除。

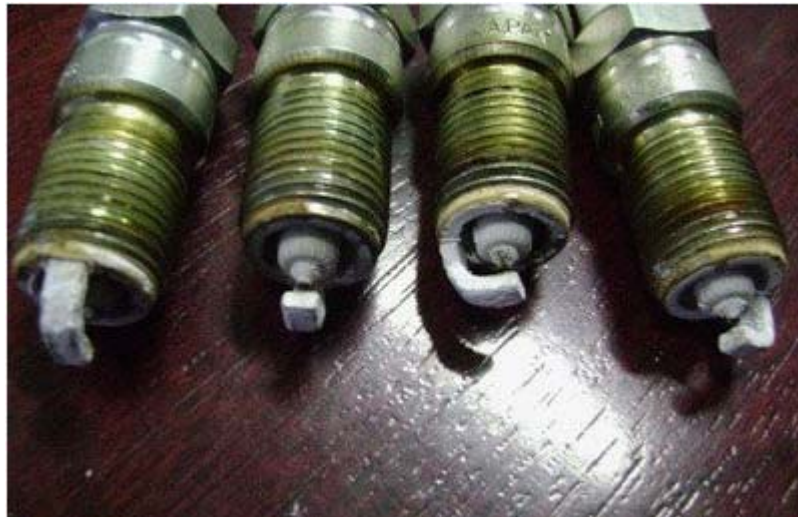
- (1) 火花塞头部有明显的白色结晶状物质
- (2) 三元催化器内
- (3) EGR 阀
- (4) 节气门
- (5) 进、排气歧管内

被污染的火花塞

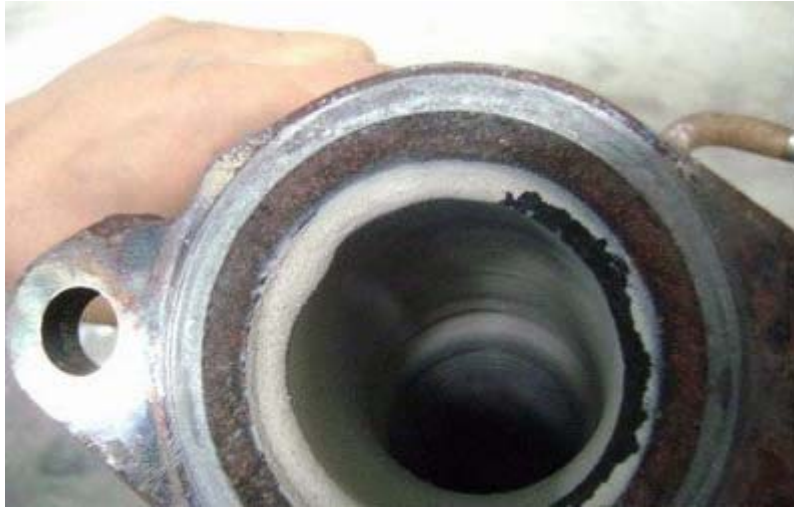
排气管里面的白色污染，可以想象里面的三元催化器已经被彻底污染。

这是燃油不良导致的典型案例，其实在加油的时候要注意，往往这些汽油看着很清澈但颜色发黄，闻起来有强烈的刺激性味道，遇到这种汽油就要注意了，这是添加了大量的硼化物导致的劣质燃油。
