漏电故障

一辆北京奔驰克莱斯勒300C 3.5 L轿车, 用户反映该车在车库停放两天后蓄电池无电, 起动车辆时起动机根本无法运转。

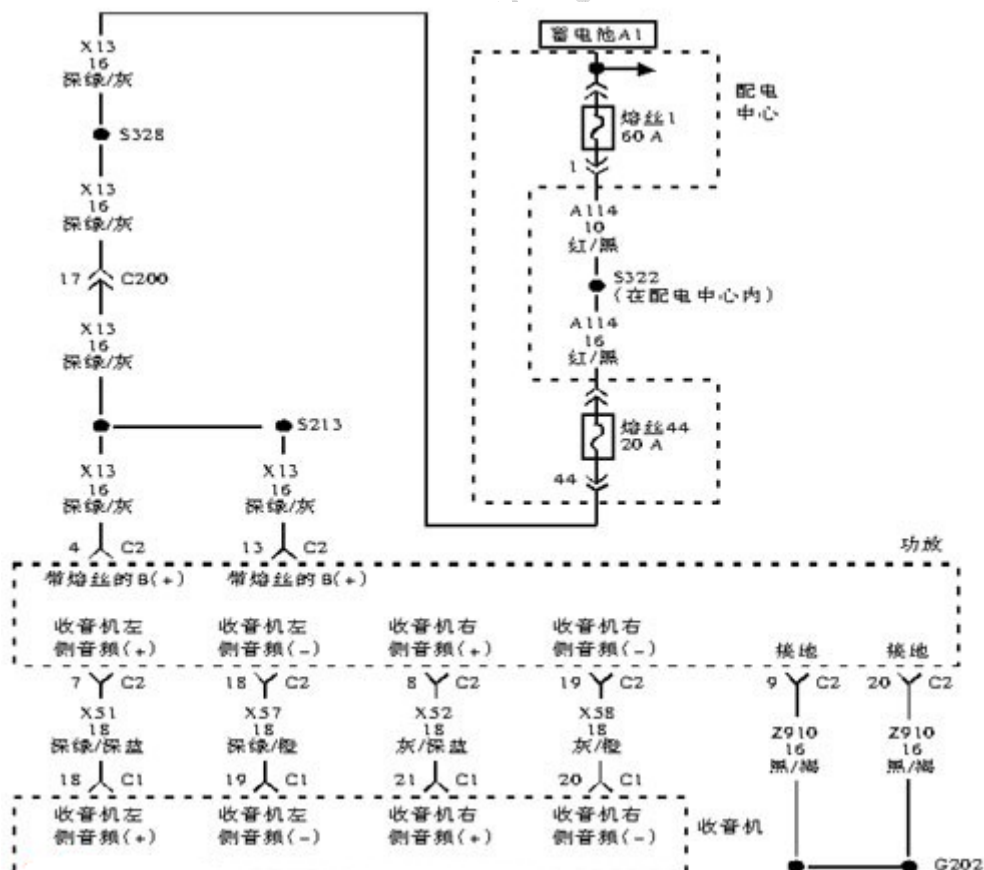
音响相关电路(图 1)

- 1). 由于该车还比较新, 一般新车蓄电池损坏的可能性较小, 于是我们决定先对车辆进行放电测试。在关闭车辆所有用电器后, 测量该车的静态放电电流为 2.81 A。根据这个检测结果, 可以确定车辆的确存在自放电故障。
- 2). 根据以往的维修经验, 我们初步判定是相关控制模块存在漏电现象。考虑到其他维修站曾经遇到过音响功放漏电的案例, 我们决定先对音响系统进行重点检查。根据维修手册的提示, 我们找到了位于行李舱内控制音响功放的 44 号熔丝 (20 A)。在拔掉熔丝后再进行静态放电测试, 此时的放电电流为 1.32 A, 看来音响系统功放确实存在问题。随后我们将音响系统功放插头断开, 插上 44 号熔丝再进行测试, 此时的放电电流为 1.40 A, 放电电流大为降低, 说明功放确实存在问题。不过根据上述检测结果, 可以确定该车还存在漏电的地方。(如图 1)

2). 那么为什么这 2 个控制单元出现内部漏电的情况就会导致该车的出现严重的漏电现象呢? 我们仔细分析了电路图, 发现该车的电动天窗控制单元、音响功放的供电未经过点火开关, 因此不受点火开关控制。这样当控制单元出现自放电的故障时, 即使点火开关不打开, 也会导致用电器耗费电能。

3). 在更换该车的音响功放及天窗系统控制单元后, 该车的故障彻底排除。

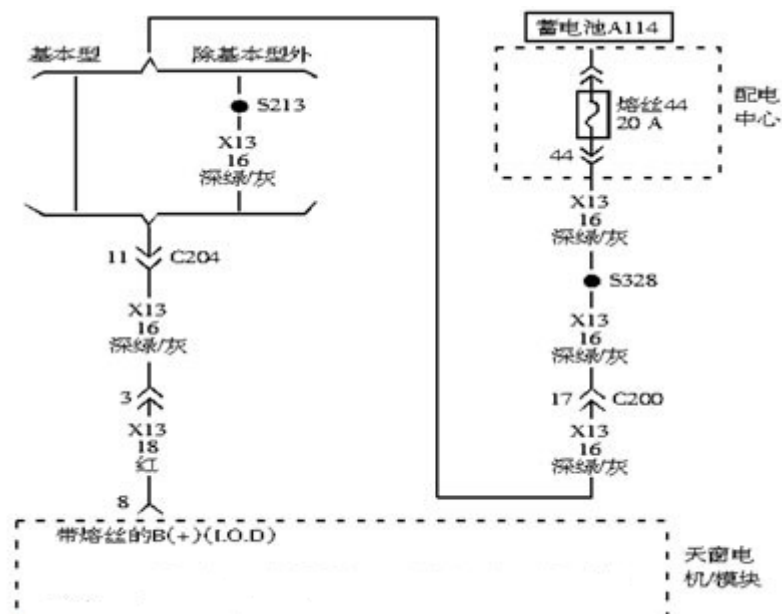
电动天窗相关电路(图 2)

3). 考虑到该车的电路图有时并不会将由同一熔丝供电的系统一起标注, 会不会也是由 44 号熔丝供电的其他系统也存在漏电的情况呢? 慎重起见, 我们仔细查阅了电路图。经仔细观察发现, 44 号熔丝果然还控制其他用电器, 经确认是电动天窗系统(图 2)。为了确认电路图中的标注是否准确, 我们进行试验发现, 在拔掉 44 号熔丝后, 天窗果然失灵。后来, 我们将音响功放、天窗控制单元的插头同时断开, 再次测量该车的放电电流时, 测量值为 0.09 A, 系统恢复正常。

4). 注意: 在更换天窗控制单元后, 应进行限制校正。
