## 车门关闭后车门开启指示灯依然点亮

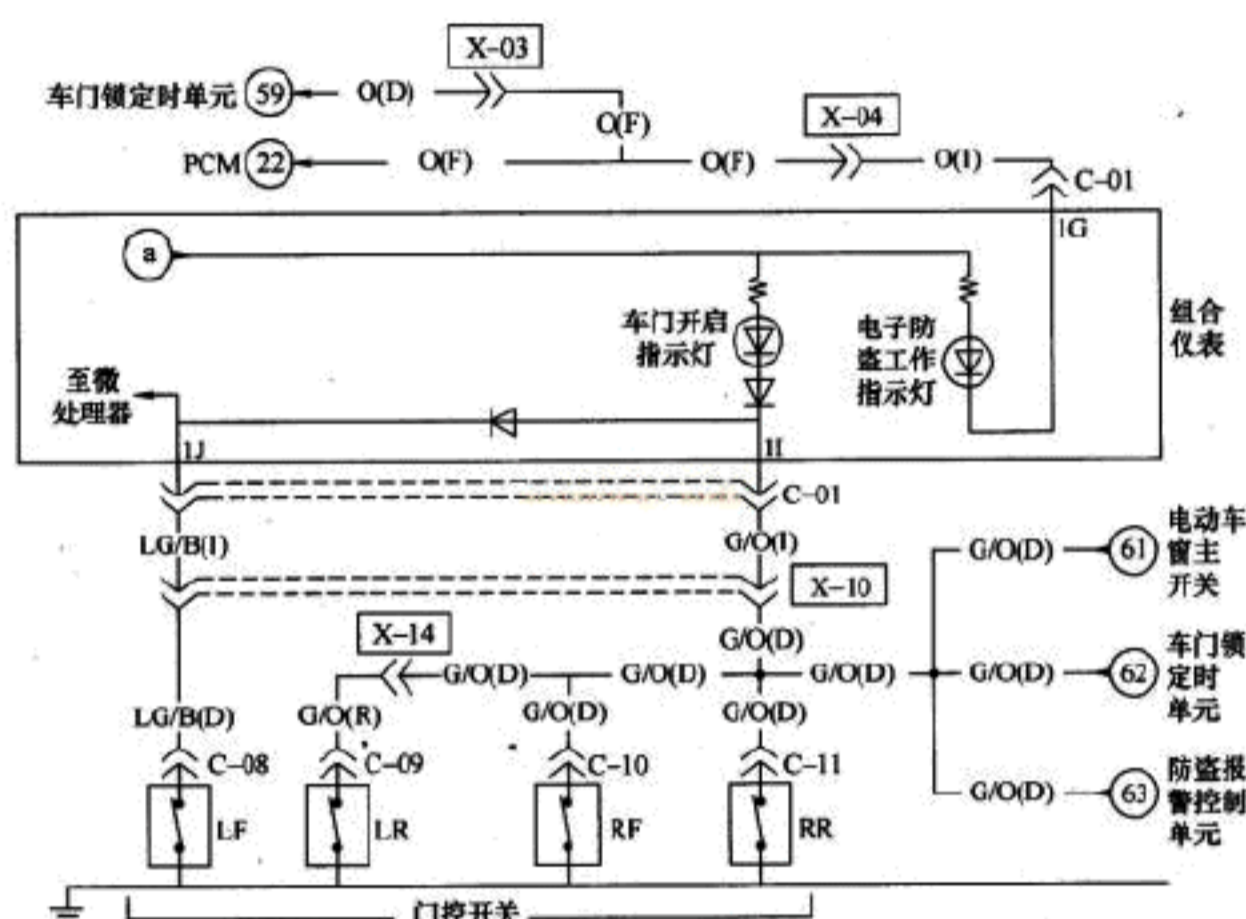
检测组合仪表内部故障。一般情况下，如果组合仪表内部出现问题是难以测量的。根据对该车相关电路图（下图）进行分析，决定以 X-10 插头（X-10 插头位置在收音机控制面板后方）为分界点，将线路分为仪表内和仪表外两部分。断开 X-10 插头，如果灯熄灭，说明故障点在仪表外部线路；反之则说明组合仪表内部存在问题。经检查确定，组合仪表内部电路正常。
