现代朗动轿车示宽灯闪烁

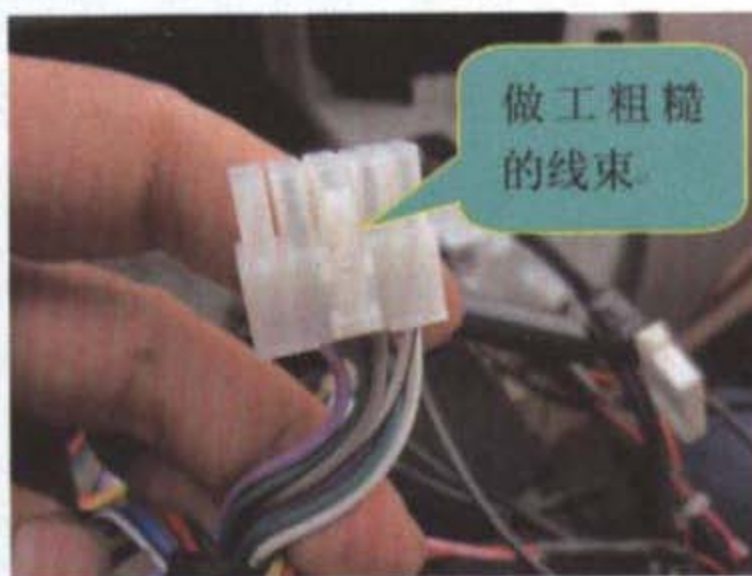
该车的示宽灯由电源控制单元控制。考虑到该灯的亮度正常，说明供电充足，因此将检查重点放在灯光控制部分。拆下加装的影像装置，发现从原车线束中引出的一根导线接到了加装的影像线束中。观察发现影像线束的质量极为低劣(图1)，其中有 2 个插孔与插针配合松旷。查看这 2 个插孔所对应导线的走向，它们恰好接在灯光控制信号线上。由于引出线的接触不良，造成了对示宽灯控制信号的干扰。

图1 劣质的线束

拆除所有的加装设备，恢复原车线束，故障排除。
