发动机故障灯亮

故障描述

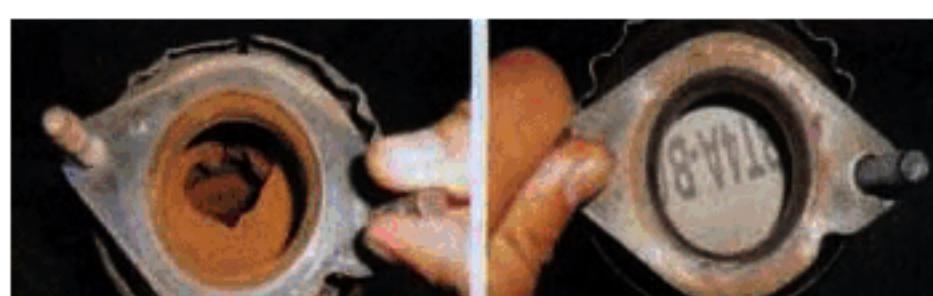
接车后，连接诊断仪对发动机系统进行检测，检测仪显示有 P4003:00 PCM 故障代码，故障说明为三元催化转化器效率低于临界值(第 2 排)。对车辆进行初步检查后发现，车辆只是发动机故障灯亮并没有其他异常，于是清除故障代码后试车，发动机故障灯未点亮。因此判断可能是燃油品质的原因，询问车主最近加油的情况。车主反映车辆一直加 97 号汽油，最近一次在外地加油站加过一次 93 号汽油，然后就出现了发动机故障灯亮的故障。按照福特锐界车的要求，加 93 号汽油是能满足该车的使用要求的，分析可能是加油站的燃油品质有问题，建议车主继续加 97 号汽油观察一段时间。4 天后车主反映车辆又出现了发动机故障灯常亮的情况，再次检测还是同样故障代码，车主强调车辆这次是在定点加油站加的 97 号汽油，于是排除燃油品质的原因。

拆卸油轨及火花塞，发现油轨内无杂质，喷油器也无滴漏现象，火花塞的颜色为赤褐色，表明火花塞正常。对发动机线路外观进行检查，各线路无裸露，导线连接器连接正常，无松动现象。根据故障代码对车辆进行定点测试。用检测仪检查车辆 OBD 系统，正常；燃油经济性检测和动力平衡检测也均未发现异常；通过检测发现该车 EVAP 正常；检测怠速状态下发动机数据流中的氧气传感器的数值，发现该车数据流下游氧传感器电压偏高，由此可以判断可能是三元催化转化器内部故障造成了发动机故障灯点亮，因为下游氧传感器主要作用就是检测三元催化转化器的工作好坏。当拆卸第 2 排三元催化转化器后，发现拆下的三元催化器内部有一个已穿透的大洞(如下图)。

更换三元催化转化器后试车，故障排除，车辆在正常行驶的过程中发动机故障灯再没有点亮。
