现代伊兰特悦动轿车换档冲击、油耗高

一辆行驶里程约 1.5 万 km，搭载 A4CF2 自动变速器的 2008 年现代悦动 1.8L 轿车。用户反映：该车换档冲击，油耗偏高，高速行驶时加速困难。

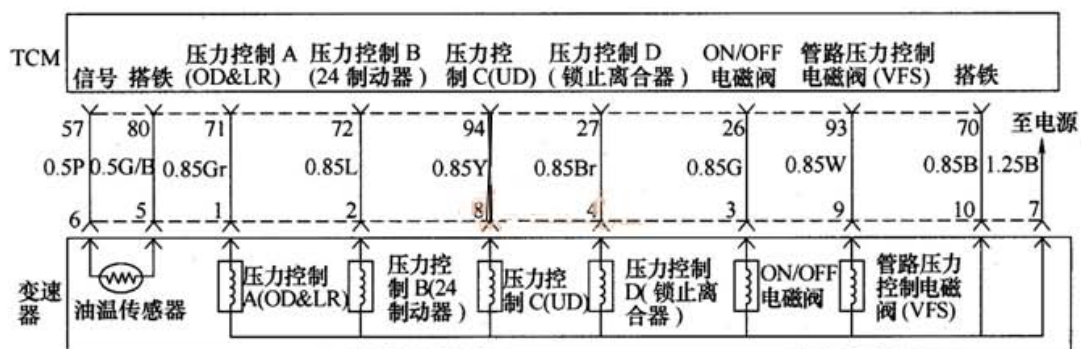
图 1-18 阀体部分电路图

维修人员接车后对该车进行路试，发现变速器已进入保护状态，锁定在 3 档。用 X-431 诊断仪进入自动变速器控制单元检测，发现 1 个故障码：P0748——管路压力控制电磁阀（VFS）断路/短路。尝试清除故障码，故障码无法清除，这说明存在完全失效性的故障点。为检查 VFS 电磁阀，断开自动变速器控制单元 TCM 插接器，从线束侧 93 与 70 端测量 VFS 电阻，如图 1-18 所示，阻值为 3.5Ω，正常。替换 TCM 后故障依旧。断开自动变速器插接器，对照电路图逐一测量变速器插接器各端子间的电阻，发现 9 号端子与 6 号端子之间短路，对应着油温传感器和 VFS 电磁阀。拆开自动变速器油底壳，发现双面软性印制电路板出现起泡现象，说明其两面导线间的绝缘层已经损坏。

更换新的软性印制电路板，故障排除。
