## 检修雷克萨斯 RX450h 冷却系统故障

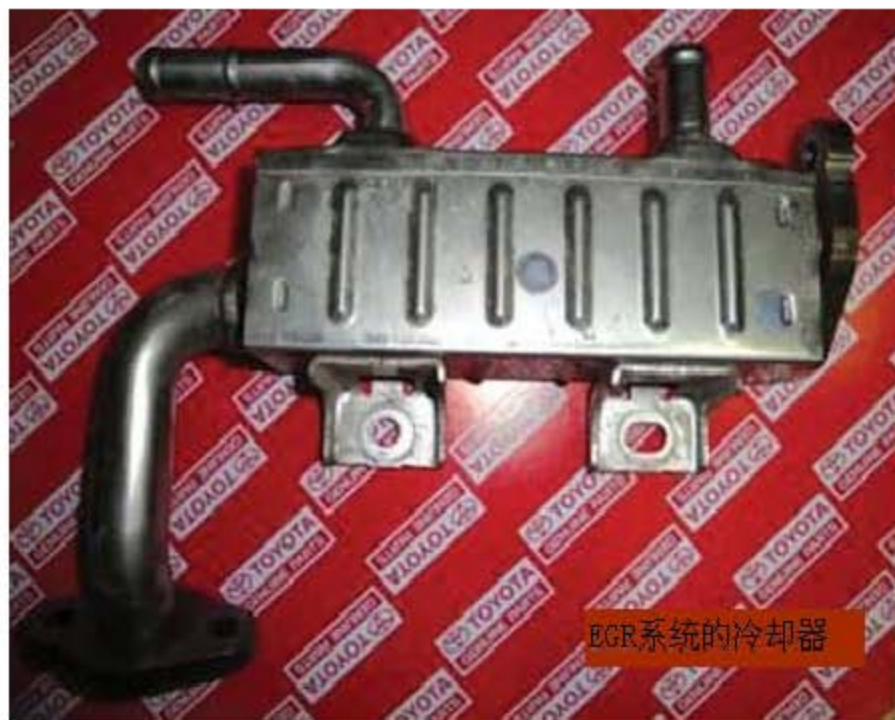
（图 1）

为了找到问题的真因，再次沿着冷却系统的各水管进行检查，当检查到发动机后部时，发现有一个小的冷却器（图 1），查询资料得知该冷却器是 EGR 系统的冷却器，查询到该车因使用了阿特金森循环的发动机，为了配合绿色环保并结合混合动力系统将废气排放降到最低，丰田汽车公司又将停用多年的 EGR 废气再循环系统再次使用，以降低氮氧化合物的排放，并设置了冷却器，发动机冷却系统图如图 2 所示），在检查时因疏忽没有检查到该处。如果是 EGR 冷却器内部泄漏，那就不可能在外观检查时发现泄漏的地方，因为冷却液泄漏到排气中，然后从排气管中排出。为了证明是 EGR 冷却器泄漏，将排气管中段拆下，如果排气管内有冷却液就可以确定是 EGR 冷却器泄漏。拆下后，经确认 EGR 冷却器的确泄漏。仔细观察发现，排气管处可以看到 2 列气缸排气路径处有防冻液（图 3），冷却器接 EGR 阀侧有水迹（图 4），接三元催化器侧则正常（图 5）。

更换新的 EGR 冷却器后，再次将该冷却系统加压到 80 kPa 并持续 10 min，压力没有变化，故障排除。
