## 换挡冲击大

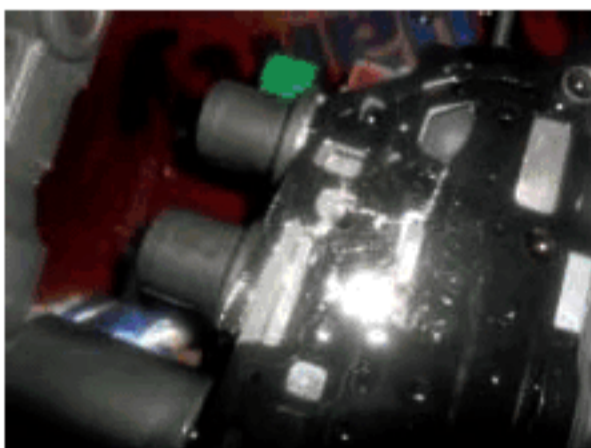
使用万用表检查 SSA 电磁阀的电阻值为 14.5Ω，SSA 电磁阀的工作电压 5V，检查数据在正常范围内。拆卸油底壳，准备清洗电磁阀以及阀体时，发现电磁阀垫片有明显裂纹。

通过对电磁阀进行主动命令测试，未发现卡滞现象，只能是此垫片裂纹卸压造成。更换垫片，后试车故障彻底排除。
