丰田凯美瑞防抱死制动系统（ABS）故障灯点亮

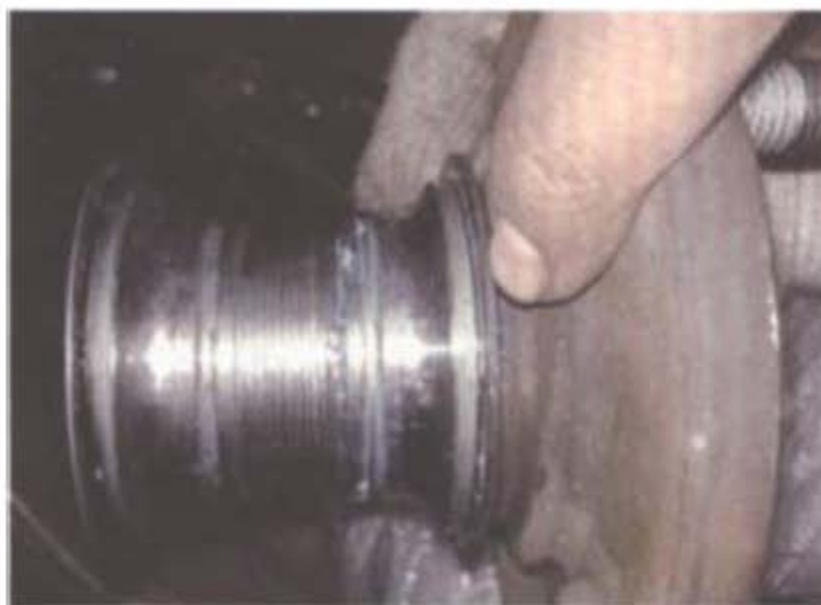
该车轮速信号发生器是集成在轮毂轴承上的，实际上轴承一侧的油封担任着信号发生器的角色。由于试车中发现左前轮速始终为 0 km/h，所以判断轴承的方向装反了。拆下轴承检查，发现不仅是轴承方向装反了，而且由于安装方法不当，轮轴已经损坏（下图）。

轮轴的损坏情况

故障排除: 更换转向节总成，故障排除。
