## 丰田卡罗拉轿车转向沉重故障

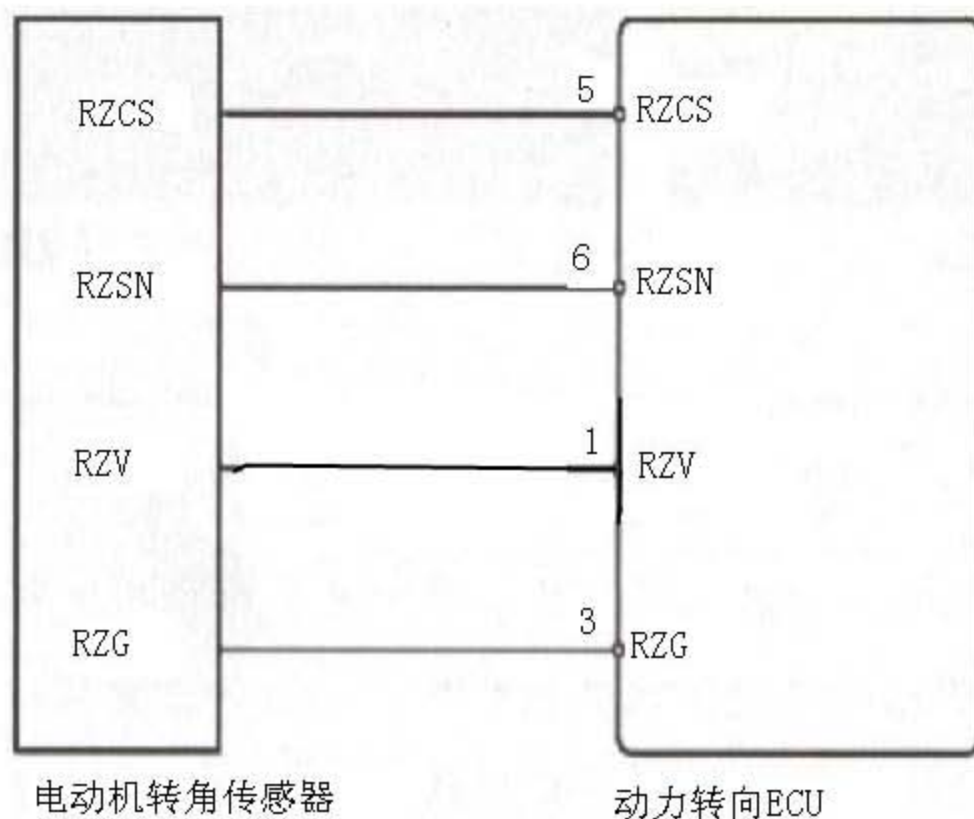
2010款丰田卡罗拉转角传感器电路图

2010 款丰田卡罗拉转角传感器电路图见下图, RZG 是搭铁端子, RZV, RZSN, RZCS 是传感器信号端子 (0.68~4.42V)
