宝马 320i 发动机怠速不稳

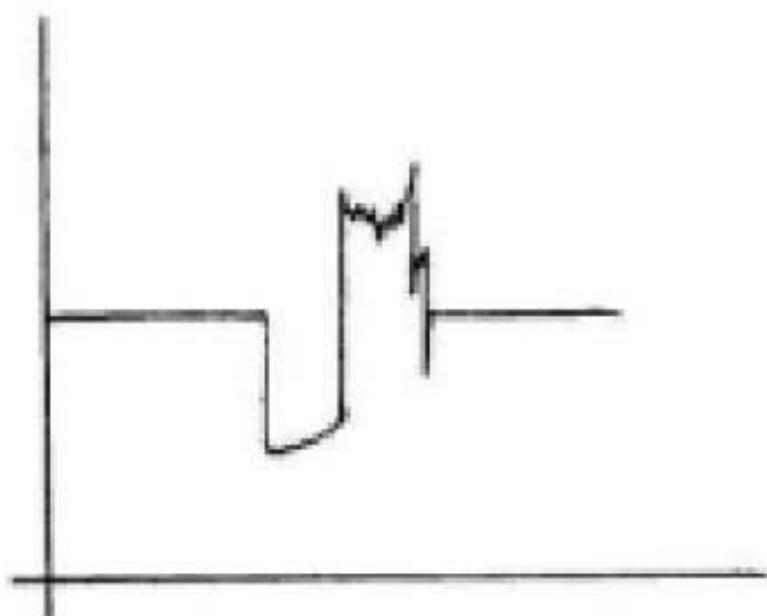
图 1

通过测试，发现第一、三、四、五、六缸能显示正常的点火一次信号电压波形，如图1 所示，而第二缸则无波形显示，根据平时的经验可知：

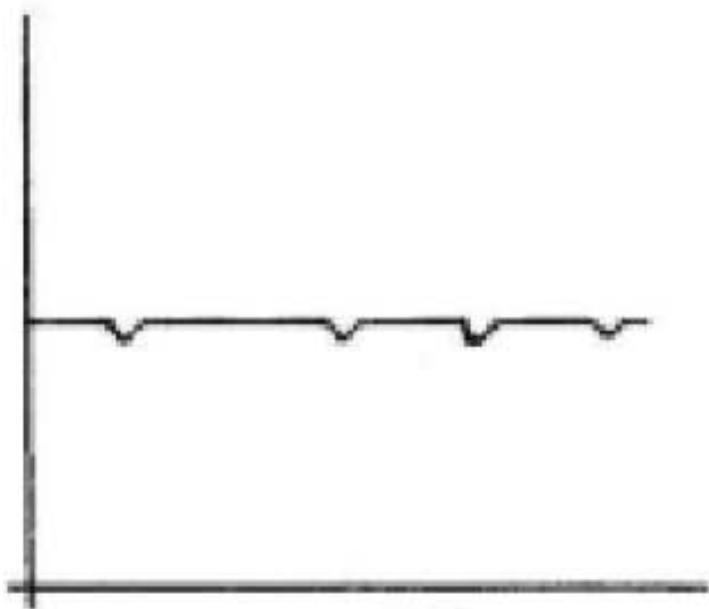
图 2

- 1). 拆下点火线圈及火花塞，发现火花塞间隙在0.8~1mm 的正常范围，电极完好，裙部清洁无裂纹，测量点火线圈一次侧电阻，第二缸为 $\infty \Omega$ ，而正常值0.4~4.8 Ω ，判为断路，至于二次侧线圈电阻是无法测量的。
- 2). 按照线路图检查电脑DME 与点火线圈的线路导通情况，均正常，也无短路搭铁现象。
- 3). 在点火开关key-on 时，测量点火线圈线束侧的电压值为12V，电源供应正常。为了进一步确诊故障原因，我们把点火正常的第一缸点火线圈与已坏的第二缸点火线圈互换，结果发现，引擎更加震动，更无力。用ADC2000 读故障代码，显示2个故障为第二缸点火控制线路不良，第一缸点火控制线路不良。再次进行点火一次信号电压波形检测，结果发现第一缸无波形显示，第二缸的点火一次信号电

压波形如图2 所示。

4).从图中分析，互换后变成了第一、二缸均不点火，第一缸无波形显示因点火线圈一次侧断线，而第二缸波形几乎成一条直线，变化很小，是因点火线圈一次侧正常没断线，而无正常波形出现则是因引擎电脑DME 不良，不为一次侧提供搭铁。于是我们同时更换了DME 电脑及已坏的点火线圈，故障得到解决。
