# 丰田锐志轿车玻璃升降器故障

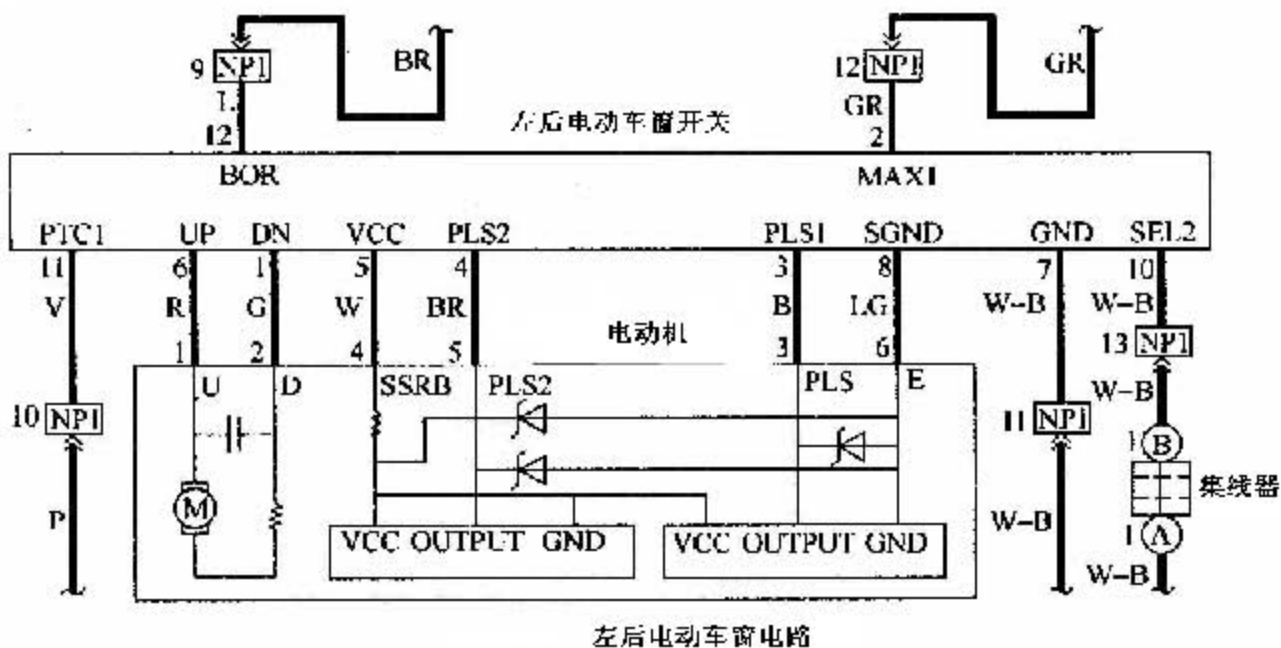
- 5). 后来仔细分析了一下电路图，然后对左后电动车窗开关的控制电路进行了重点检查。根据电路图对 BDR 处的电压进行测量，此处的电压为 12.6V，测量结果正常（经 P/W RR 熔丝的蓄电池电压）；测量 PTC1 处的电压（从集控开关发出的开关信号线）为 10.7V，与同款车型相比也正常；GND、SEL2 的搭铁电阻为 0.02Ω，测量结果正常（电路图上的 2 根线为搭铁线，其中 SEL2 是集控开关的信号回路）。
- 6). 继续检查电路图中的 MAX1 线与车身控制单元间的电阻小于 1Ω，检测结果正常；检查在操作集控开关时 MAX1 处的信号电压，在玻璃上升时的电压为 1.94V，玻璃下降时电压为 2.27V，不操作时的电压为 1.74V，与同款车型相比均正常。根据上述检测结果看，各控制单元、开关及电路均正常，但故障仍然存在，故障排除陷入僵局。
- 7). 经过仔细思考，认为问题应该还是出在电路上。于是决定再次检查集控开关的控制线 SEL2，经测量该线束导通性、搭铁电阻均正常。但最后在确认线束位置时发现，左后电动车窗开关内 SEL2 线应为插座的 10 号端子，而此车的电路却在 9 号端子位置，看来故障就在于此。当该车出现故障时，仔细测量了右后电动车窗玻璃上升时 MAX1 处的电压为 2.20V，下降时的电压为 1.94V；左后电动车窗也有同样的信号电压。这样它们在 SEL2 线束错误的位置上与开关内部连接，经过开关内部形成回路，且左右车窗均有相同的电压信号，所以会出现左右车窗玻璃同时联动的现象。

在将位置错误的 10 号端子恢复到正确位置后，试车故障排除。
