东风雪铁龙 C5 雨刮器不工作

故障描述:

一辆行驶里程约 43000KM 的东风雪铁龙 C5 轿车，无论接通雨刮开关的哪个挡位，右雨刮器都不工作，左雨刮器只能在风窗玻璃左边的小范围内低速刮扫。

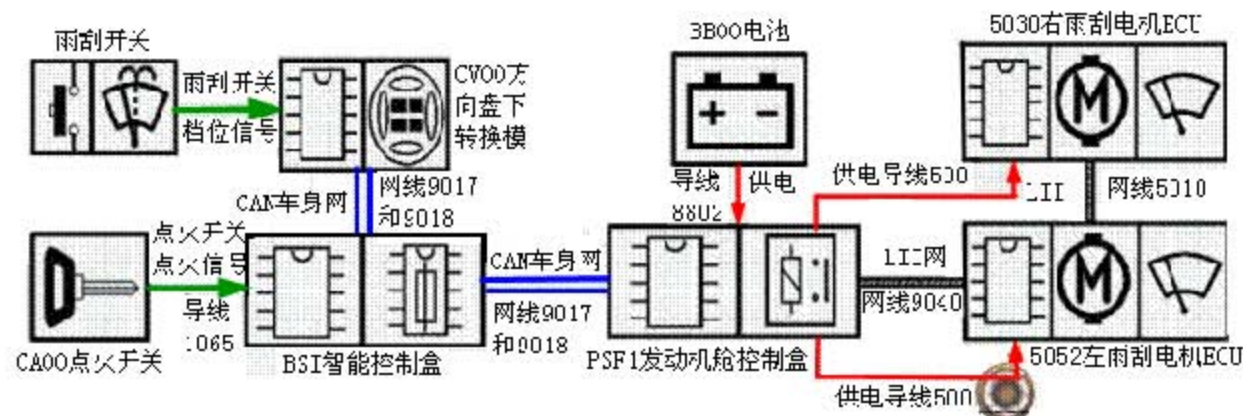
C5 轿车雨刮运行原理图

- 1) 由于右雨刮器不工作，首先查看右雨刮电机 ECU 插接器有无接触不良，检查中没有发现问题；接着用诊断仪检测，检测结果为智能控制盒 BSI 和发动机控制盒 PSF1 内无故障。经过对雨刮系统运行原理图(图 2)的分析，初步判断此故障有两个关键点：第一个关键点是接通雨刮开关后左雨刮器可以在小范围内刮扫工作，这说明雨刮开关——CV00——BSI——PSF1——左雨刮电机 ECU 之间的电路没有故障，第二个关键点是无论接通雨刮开关的哪个挡位后右雨刮器都不工作；从雨刮系统的电路原理图(图 2)可知右雨刮器不工作的原因有三个：一是 PSF1 为右雨刮电机 ECU 供电的导线 501 断路，二是左雨刮电机 ECU 为右雨刮电机 ECU 传递指令的 LIN 网线 5010 断路，三是右雨刮电机损坏。
- 2) 我们本着先易后难的原则检测，先拔下右雨刮电机 ECU 的插头，用万用表直流电压 20V 挡检测各插脚的电位。当右雨刮电机 ECU 正常工作时，接通点火开关的点火挡，车载网络唤醒时，导线 501 对地的电位应为蓄电池的电压 12V 左右，LIN 网线 5010 对地的电位应为 10V 左右；当关闭点火开关，用遥控器锁门使车载网络休眠时，导线 501 和 LIN 网线 5010 对地的电位都应为 0。
- 3) 检测结果发现导线 501 的电位正常，而网线 5010 在车载网络唤醒和休眠时，其电位始终为 0，经反复查找，发现在右雨刮电机 ECU 的 5 通道黄色插接器 2 脚上，网线 5010 从根部被折断，将该网线的断路点修复后，左、右雨刮器工作正常。

LIN 网线 5010 断路后,一方面左雨刮电机 ECU 不能将雨刮器的控制指令传递给右雨刮电机 ECU,右雨刮 ECU 没有得到雨刮器的控制指令无法工作;另一方面左雨刮电机 ECU 也不能从 LIN 网线 5010 上获得右雨刮电机回位位置传感器的信息,于是左雨刮电机 ECU 从最坏的角度设想,即右雨刮片停在风窗玻璃的中间,所以在接通雨刮开关,左雨刮电机 ECU 工作时,只控制左雨刮器在风窗玻璃左边的小范围内区域刮扫。
