雪铁龙 C5 轿车无锁止故障

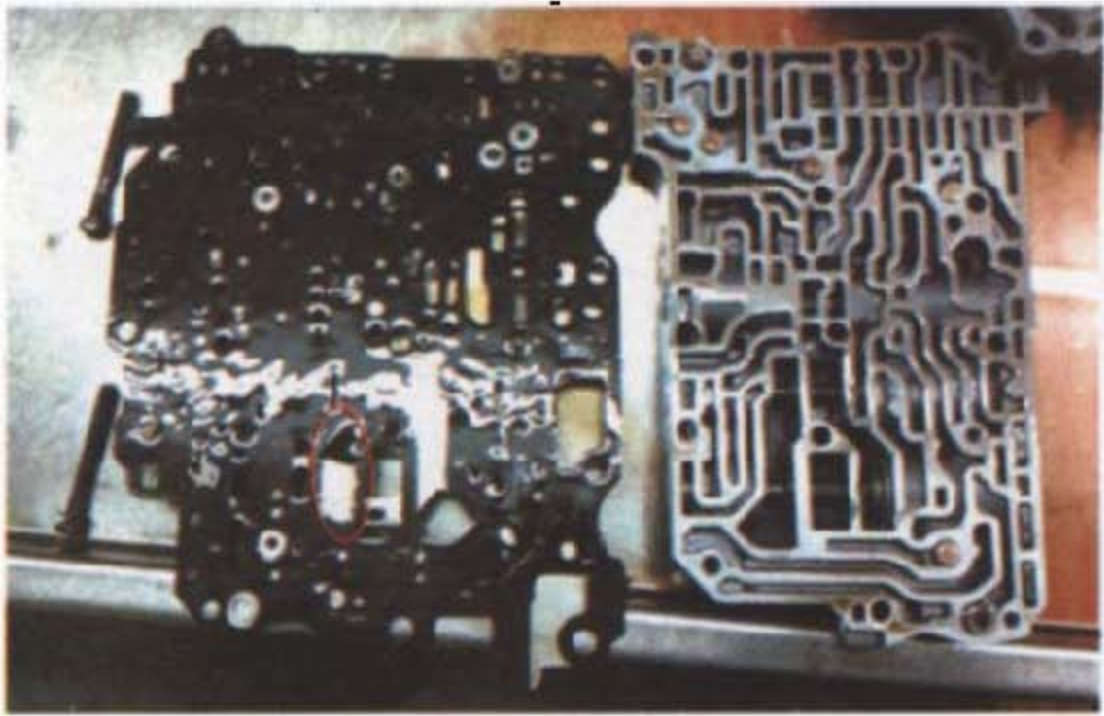
- 4) . 接下来处理故障码 P0741。清除故障码后进行路试，发现发动机转速与变速器输入轴转速始终不一致，总是相差 200-300 r/min，也就是说变矩器确实没有执行锁止。查看锁止电磁阀 SLU 的控制电流，发现它在不断地变化。车辆静止时电流为 200 mA，行驶中电流逐渐增大，当执行锁止指令时电流达到 600 mA。对应上述 3 种电流值，变矩器的锁止状态分别为未锁止、锁止调节和锁止。这说明变速器控制单元对锁止电磁阀 SLU 的控制是正常的，可见锁止的电控方面没有问题，问题应该出在液压控制方面。
- 5) . 根据用户所反映的情况，该车的变速器在 1 个月前刚进行过大修，因此，变矩器锁止离合器的故障暂时不必考虑。这是因为在大修时变矩器是要打开清洗并彻底检查的，而且如果变矩器存在问题，也不会 1 个月后才表现出来，交车路试时就应该被发现。
- 6) . 更换锁止电磁阀 SLU 后路试，故障依旧。这样一来就不得不考虑阀体部分了。解体阀体后发现上下阀体之间的大板垫已经破损（图）。分析破损的原因，损坏处恰好处在主油压调节阀附近，此处油压较高，而纸垫的宽度狭窄（图），容易发生断裂。上次维修时该纸垫没有更换，但进水后纸质会变差，因此发生断裂是可以理解的。

大板垫破损的位置

- 7) . 更换纸垫后试车，发现车辆仍然报 P0741。难道是新更换的大板垫又损坏了？抱着尝试的心态重新拆下阀体检查，发现大板垫并没有损坏。但是在锁止控制阀柱塞的一个中间阀孔内见到一小块纸垫（图）。原来是破损大板垫的碎屑掉进了锁止阀的阀孔内，上次维修人员因为疏忽并没有发现这个问题，也没有按照程序将所有滑阀拆开清洗，只是直接更换了新的大板纸垫。

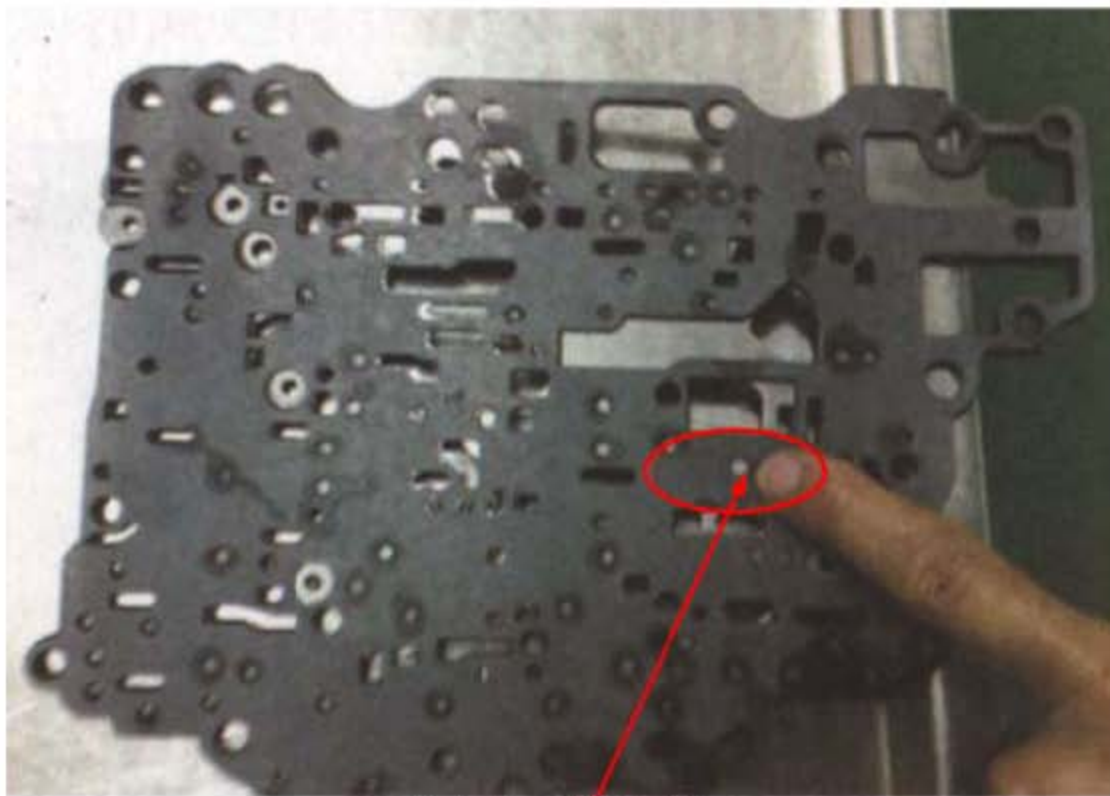
纸垫容易破损的位置

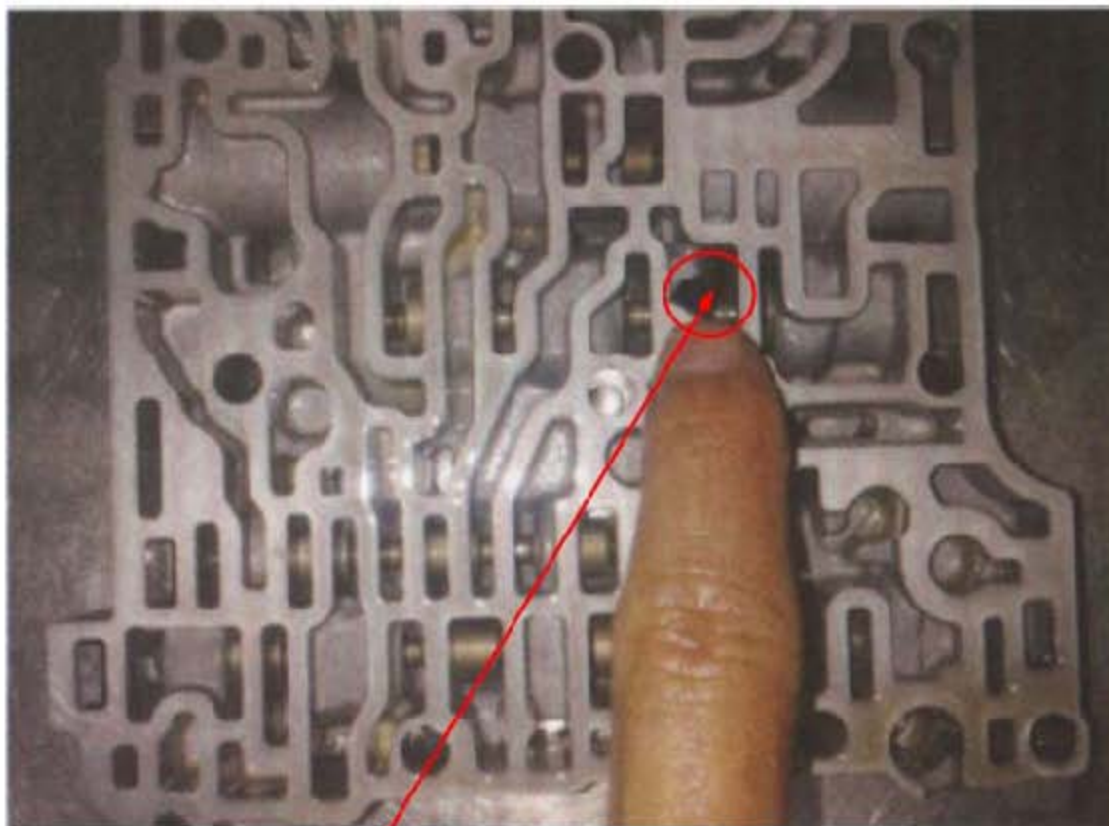
纸屑落入的位置

彻底清洗阀体，装车后路试，车辆一切正常。
