雪铁龙爱丽舍三元催化器处异响故障

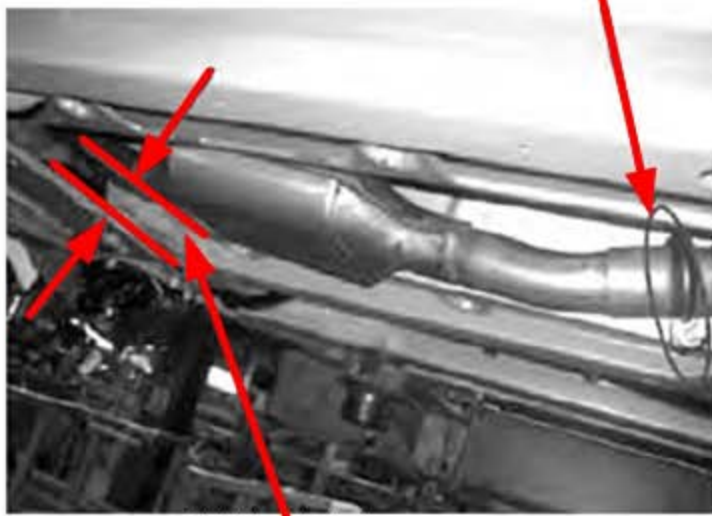
图：前级排气管与前托架的最小间隙

- 1) . 对车辆进行试车，确认异响声的存在。
- 2) . 用举升机升起车辆，模拟车辆起步的状态，检查发现在前排气管联结处发出“咯吱”地异响声！
- 3) . 在举升机上抬起车辆，检查前级排气管与前托架的最小间隙，如图所示，间隙应大于 23mm，否则松开三元催化器与中级排气管之间的环箍螺栓，将三元催化器向上提拉 5~10mm，然后按规定力矩拧紧环箍螺栓。

此处间隙应大于23mm

- 1) . 三元催化器与前排气管间的消声器进气管球头磨损或螺栓松动造成该故障的发生。
- 2) . 维修过程中, 我们应该仔细检查发动机支架是否损坏; 如果支架损坏, 更换发动机支架。
- 3) . 如果在排除异响故障过程中, 听到三元催化器有漏气响声或有沙沙响声, 则严格按以下步骤检查确认异响故障, 之后更换三元催化器。对于漏气的三元催化器, 应可用肉眼看出断裂或锈蚀穿孔的部位。对于载体烧结并破碎的催化器, 拆下三元催化器, 晃动时可听到有明显的异响。

松开环箍，将三元催化器向上提5-10mm

- 4) . 试车检查异响是否消失，若未消失，更换消声器排气管球头和六角锁紧螺母，并按规定力矩（见表）拧紧。进行以上操作后，将车辆从举升机上放下，多次试车没有发现金属咯噔响声，此车故障消除。
