不着车

一辆行驶里程为3万km的广州本田飞度1.5L轿车，装配L15A1发动机。车辆因发动机熄火无法行驶，被拖进厂维修。

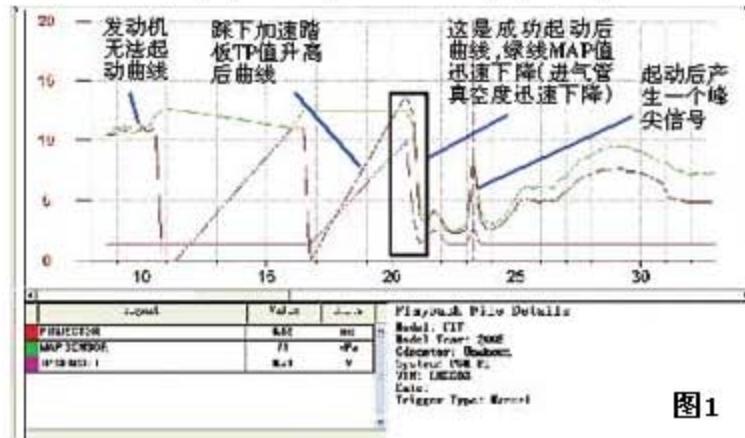
图1

- 4). 在试图起动的过程中，采集 1 组发动机起动过程曲线图，见(图 1)所示。从图中可以看到不踩加速踏板即怠速时发动机无法起动的波形，进气管真空度无法形成，喷油量过多，混合气过浓处于燃烧上限，无法点燃气缸混合气，所以无法起动；当踩下加速踏板时，空气进入量增加，混合气变稀，加上节气门位置在中等负荷以上，因此发动机能勉强起动。起动后，节气门位置传感器 TP 在 0.71 V(轻点油门踏板)时，进气压力传感器有一个小的尖峰波形。在时间轴上可以看到，MAP 值在 71 kPa(气缸窜气已相当严重)，对应的喷油时间为 8.56 ms，在这一瞬间发动机工作极不稳定。
- 5). 通过以上对多个传感器综合曲线图分析可知，怠速时进气管真空度无法形成，而进气系统经过检查并不漏气，因此很可能是发动机燃烧室密封不良引起。而在起动后轻点油门时节气门位置传感器出现的尖峰波形，很可能是气缸窜气所引起的异常波形。加之发动机运转不稳，结合此前检查结果分析，笔者断定该车是在冷却液缺失之后，发动机因高温引起了缸垫裂损、缸盖灼伤、散热器开锅甚至气门和活塞等部件的连锁反应。
- 6). 进一步询问用户，了解到该车是一直开到发动机熄火后才停止的。看来这辆车很可能是发动机因缺水长期行驶，造成发动机过热而引起的故障。而维修人员并未深究气缸垫损坏的根本原因，只是草率地换了一张气缸垫了之。

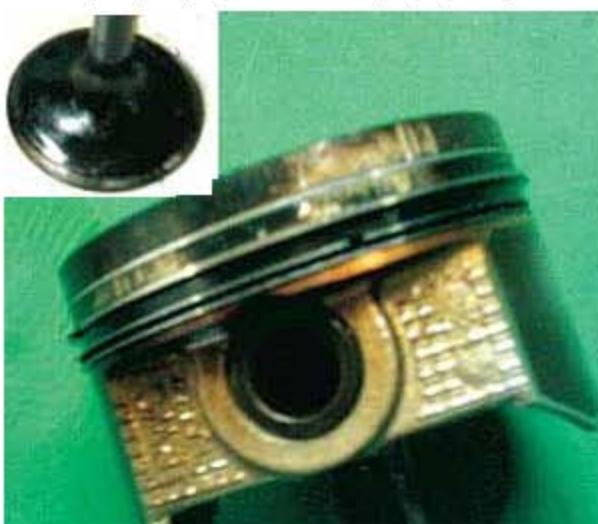
图 2

- 7). 再次解体发动机，对机械部位进行认真检查，拆下气门，气门工作面只有一小部分和气门座圈接触，座圈产生了变形。抽出活塞检查，发现第 3 缸活塞环已卡死，活塞也有轻微拉伤(图 2)。这些部件损坏的原因，就是发动机因缺少冷却液导致高温情况下继续行驶造成的。

8). 重新铰气门座圈并研磨气门，考虑到气缸与活塞的损坏程度较小。用细砂纸打磨后，更换活塞环。装复发动机，起动顺畅。再次用 HDS 行车记录器采集维修后的各传感器综合参数曲线图(图 3)，从图中可以看出发动机起动平顺，怠速工况正常。
