行驶中加速无力

一辆 2004 年款宝马 E66760Li 轿车，用户反映发动机怠速抖动，行驶中加速无力，最近又出现了发动机起动后有汽油味的情况。

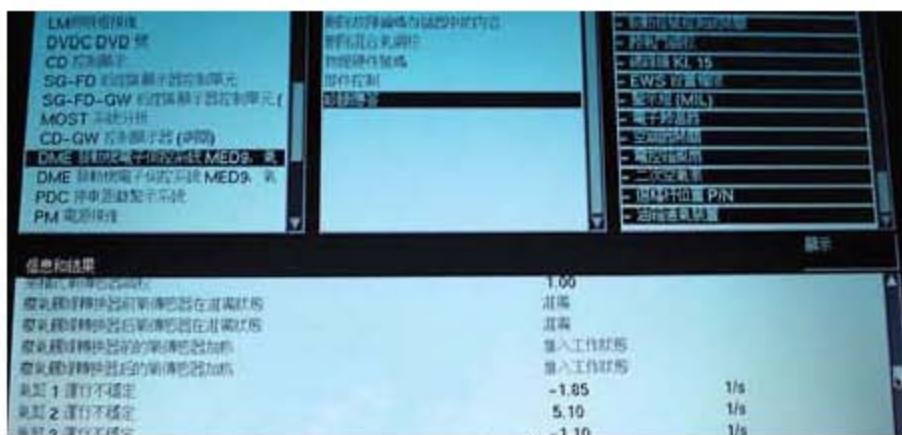
2 缸的数据异常 (图 2)

- 查看发动机数据流，其中主要数据如下：空气流量信号 15kg/h；油轨压力 3.0MPa；燃油喷射时间 1.89ms；加速踏板信号 1 为 0.72V，加速踏板信号 2 为 0.36V。通过与标准数据流比较后发现，空气流量信号稍大，燃油喷射时间也稍长。继续查看数据流发现了问题，2 缸的运行不稳定数值已经达到 5.10(图 2)，而其他气缸的数值却接近 0，这说明 2 缸明显工作不良。将发动机右侧的进气软管拆下，看到 2 缸的点火线圈上还贴有很新的标签，这说明是刚换过，为了可靠起见，笔者又更换了 1 个工作正常的点火线圈和火花塞进行试验，结果 2 缸仍然不工作(在此需要提醒维修人员注意，笔者在维修宝马车时经常遇到一些修理厂新更换的点火线圈是坏的)。继续使用故障诊断仪检测 DME-2 发动机控制单元，其中存储了 8 缸工作不良的故障码，从数据流中可以看出 8 缸的运行不稳定数值已经达到了 1.93(图 3)，检查 8 缸的点火线圈和火花塞也是刚换过。

- 9). 笔者这时注意有 1 根曲轴箱废气循环管没有插，这样会导致发动机怠速不稳，这个情况如果不拆卸进气岐管是不容易发现的。测量了各缸压力均正常，检查 2 缸和 8 缸处进气岐管的密封性，虽然进气岐管的固定螺栓很紧，但是从岐管密封垫挤压的痕迹能看出有轻微的泄漏。
- 10). 更换泄漏的燃油管，安装好废气循环管，并更换了进气岐管密封垫，起动发动机，从故障诊断仪的数据流中可以看出各项数值正常，试车发现故障彻底排除。在后来的维修工作中，笔者又发现了几例因为进气岐管密封垫漏气导致发动机怠速抖动的宝马轿车，包括搭载了 N62 发动机的 745i 轿车，希望维修人员引起注意。

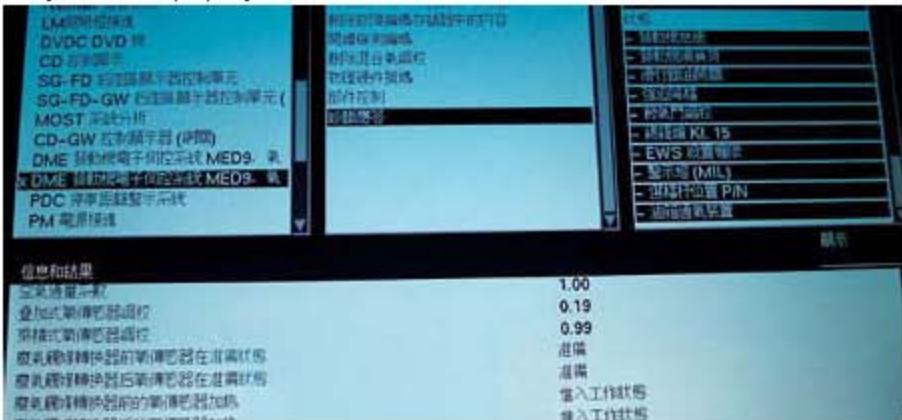
8 缸的数据异常（图 3）

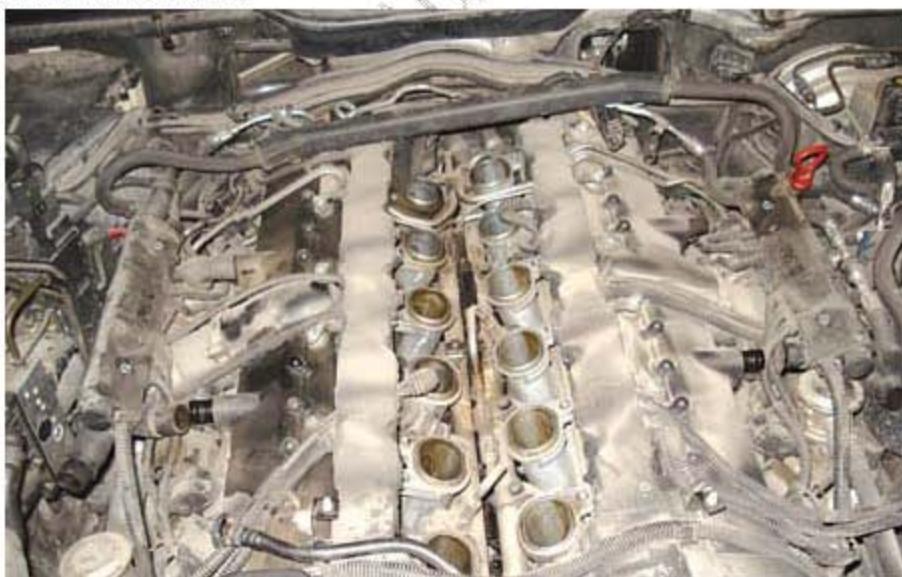
N73 发动机图 4

- 6). 根据维修经验，导致发动机整体工作不良的原因可能涉及到多个系统，但是导致 1 个或几个气缸不工作的原因应该不多。首先分析燃油系统，因为故障诊断仪上显示的油轨压力为 3.0MPa，这说明压力正常，而且不应该出现个别气缸油压过低的情况，喷油器由发动机控制单元控制工作，发动机控制单元出问题的几率很低。另一方面，如果是个别气缸的喷油器线路有问题，系统内应该存储喷油器线路短路或断路的故障码。至于点火系统，宝马车系的点火系统的控制线路工作是比较稳定的，很少有问题，只是点火线圈和火花塞有时候会出问题，而且笔者用试灯检测 2 缸的点火线路部分，起动发动机时试灯可以闪烁，这说明点火线路基本上是正常的。
- 7). 接下来应该检查气缸压力了。此车如果不拆卸进气歧管就无法测量气缸压力，但是用户担心维修人员不熟悉发动机的结构，不允许拆卸进气歧管。笔者想起用户说过有时候起动时有汽油味，由于刚才检查时已经拆卸过燃油管，已经有很重的汽油味了，于是决定第二天再检查。第二天一早，起动发动机，确实有一些汽油味，但是查看外围的油管并没有发现泄漏的地方，如果有泄漏就应该是进气歧管下面的油管漏油了。因为笔者对 N73 发动机的结构很了解，可以确定如果不拆卸进气歧管就无法继续检查故障，于是说服用户允许拆卸发动机进气歧管。拆下进气歧管后，发现 2 列气缸之间的燃油管有些渗油（图 4），但并不严重。为什么油管漏油了故障诊断仪上显示的燃油压力还是正常的呢？笔者认为应该是泄漏得很少，高压泵进行了压力补偿，所以从数据流上没有看出问题。
