正常停车，发动不着车

一辆 2003 年产日产奇骏，搭载 2.5 L 发动机，用户打电话请求救援，反映该车在正常停车 2 h 后再起动车辆时，起动机运转有力，但无着车迹象。

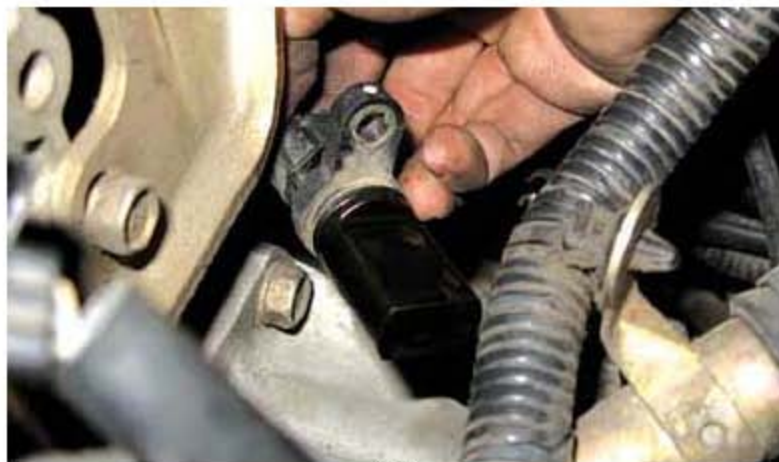
图 1

- 2). 连接故障诊断仪对车辆进行检测，发现了与曲轴位置传感器、凸轮轴位置传感器(图 1、图 2)相关的 2 个故障码。在对故障码进行记录后，试着对故障码进行清除，2 个故障码均能被清除掉。但再次起动发动机时，凸轮轴位置传感器的故障码再次出现。经过进一步检查发现，发动机仍然无油无火。拔下凸轮轴位置传感器插头利用万用表进行检查，测量传感器的供电电压为 12 V，信号线输出电压为 0，搭铁线搭铁可靠，上述检查结果均正常。插上插头继续起动发动机，此时利用万用表再次测量凸轮轴位置传感器的信号电压，仍然为 0。正常情况下，凸轮轴位置传感器的信号输出脚应有 2~10 V 的脉冲电压输出。如果传感器的供电、搭铁均正常信号输出端却仍无信号输出，那么故障原因可能是：传感器损坏、线路故障及信号发生器故障。为此，我们先测量了传感器至发动机控制单元间的线路，但没有发现任何断路、短路之处，之后决定检查信号发生器。拆下传感器，用扳手人为转动曲轴，并用手电筒照射观察信号发生器的触发部分，并未发现异常。至此，我们初步判定凸轮轴位置传感器本身损坏。

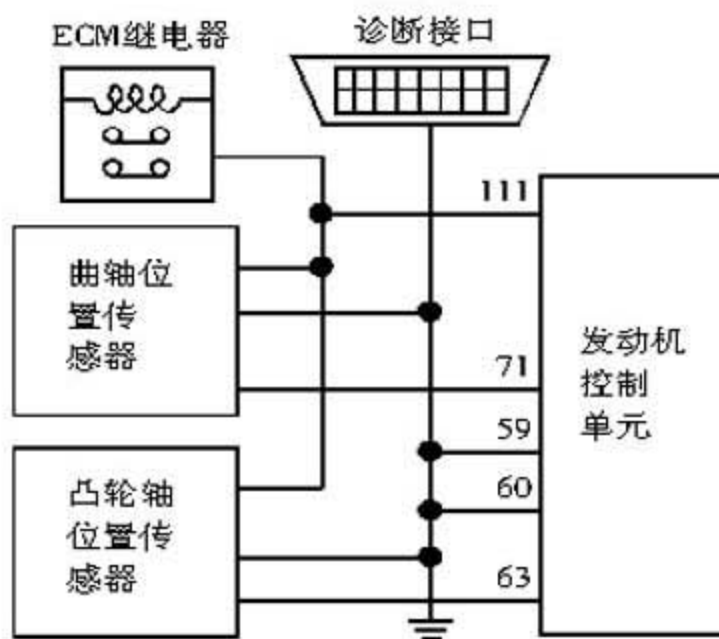
图3 曲轴、凸轮轴位置传感器相关电路图

- 3). 由于没有现成的配件可供替换，用户急于用车，我们决定想办法继续确定凸轮轴位置传感器是否损坏。经仔细观察发现，该车曲轴位置传感器与凸轮轴位置传感器基本相同，于是我们决定将曲轴位置传感器与凸轮轴位置传感器互换。为了确定曲轴位置传感器本身是否正常，我们对其进行了检测。当起动发动机时，利用万用表测量替换了凸轮轴位置传感器的曲轴位置传感器信号输出端子的电压，测量结果为 0。然而当利用万用表测量替换曲轴位置传感器的凸轮轴位置传感器的信号电压时，居然有 2~4 V 的脉冲电压。上述检测结果说明凸轮轴位置传感器并未损坏。为更进一步确定故障点，笔者将凸轮轴位置传感器拆下，直接连接 3 条电线进行测量时发现，信号输出端子有 10.5 V 的电压输出，说明问题还是出在线路上。重新测量控制单元 63 号脚至传感器中间脚间的线路(图 3)，电阻值为 0.2 Ω ，线路正常。看来问题是出在插头(图 4)的接脚上。当笔者在插头信号脚塞入一些细铜线插紧后，

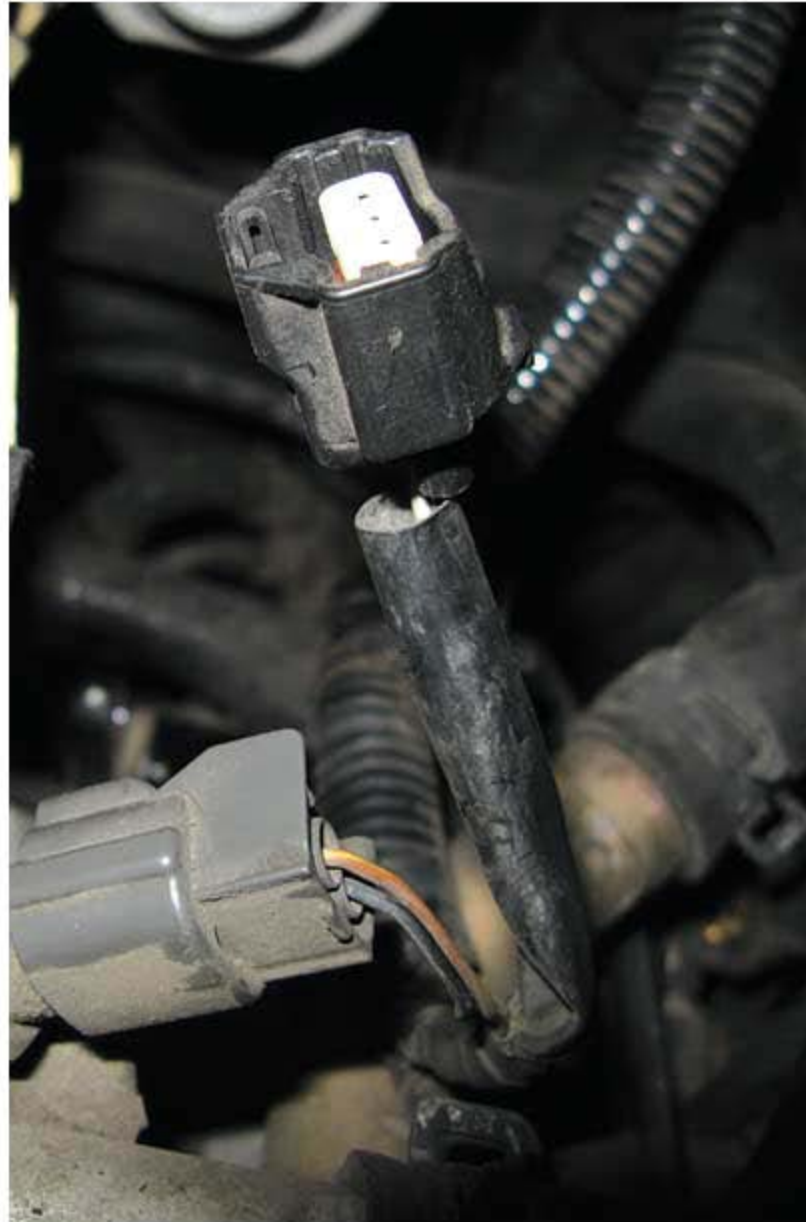
图 4

该车的故障是一例人为故障，维修人员不规范操作，在插拔传感器插头时用力过猛导致插头锁销松动，或是在维修过程中用试灯乱捅插头，导致插针与插孔接触不良。因此我们在维修过程必须认真仔细，不能想当然。另外，笔者在维修中还发现，有些车辆上的传感器是可以互换的，有些车辆上的传感器信号可以进行互换辅助判断故障。如我们曾经维修过的一辆三菱帕杰罗 V6 发动机故障，虽然曲轴位置传感器和凸轮轴位置传感器不能互换，但通过互换它们的信号帮助笔者确定了出故障的传感器，从而顺利排除了故障。

打开点火开关再测量传感器的信号输出脚，此时有 10.5 V 的信号电压。再次起动车辆，发动机顺利启动。

4). 在对插头接脚进行处理后，试车发现故障彻底排除。
