发动机转速偏高

故障现象: 一辆 2002 年产奔驰 W220 S600 轿车, 搭载奔驰公司生产的型号为 722.6 系列的 5 速电控自动变速器。据用户反映, 该车行驶中发动机的转速与车速不匹配(发动机转速偏高), 好像变速器有打滑现象。

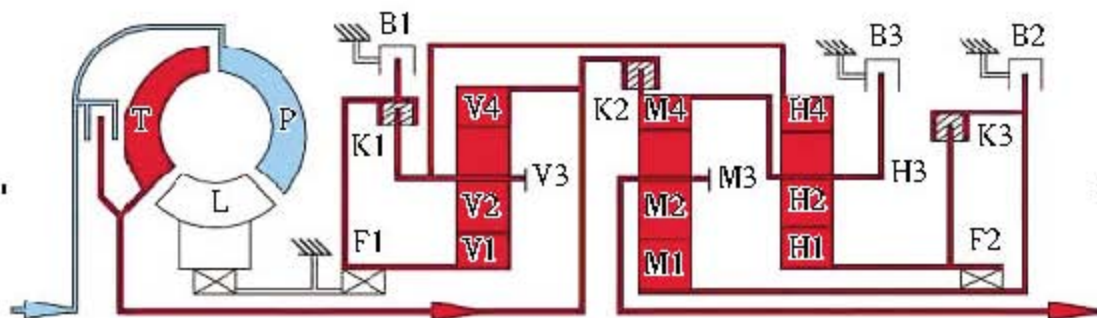
图1 变速器内部传动路线

- 5). 由于维修资料中故障说明涉及面较广，同时涉及到的元件又有很多，而且用户反映变速器阀体已经在其他修理厂更换过，所以笔者建议用户做变速器大修。从各挡离合器和制动器工作表(附表)中可以看出，在3挡时，离合器K1和K2工作，4挡时离合器K3也参加了工作，这点从变速器的4挡传动图(图1)中也可以看出。4挡时，离合器K1工作，前行星齿轮架V3和前太阳齿轮V1被锁定在一起，前行星齿轮组被锁止为整体转动。离合器K2工作并传递输入转速到后行星齿轮架H3，H3与前内齿圈V4同速转动，被锁定的后行星齿轮组同时和后行星架H3、中内齿圈M4连接，后行星齿轮组被锁止为整体转动。离合器K2传递输入转速到中内齿圈M4，离合器K3工作，将中太阳轮M3和后太阳轮H3连接在一起，中行星齿轮组被锁止为整体转动并实现传动比为1的输出。

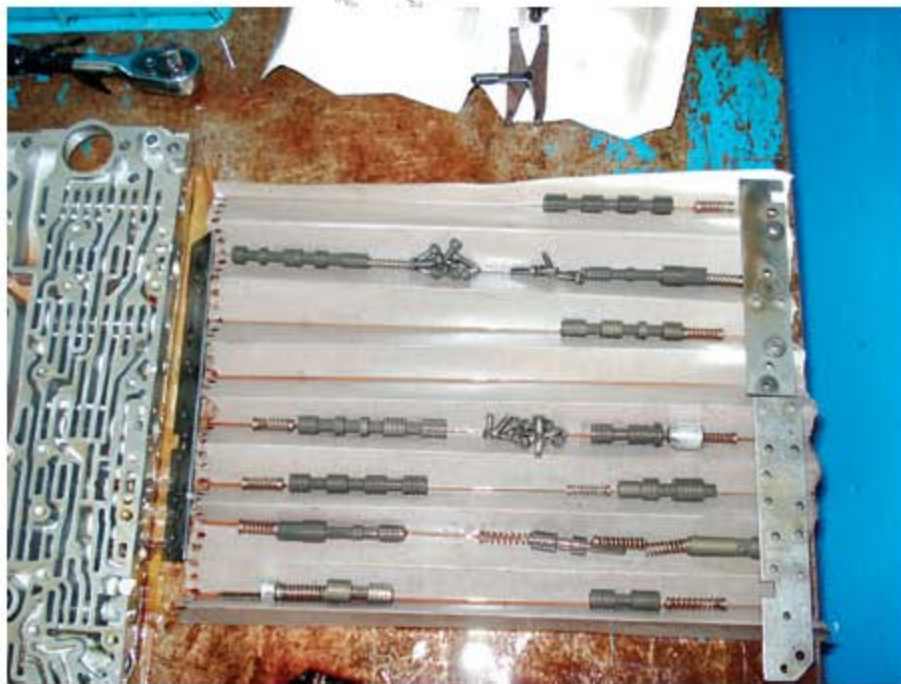
- 6). 由于该车的故障主要在4挡等高速挡出现, 因此在解体变速器后应该重点检查后离合器K3。拆开变速器后, 笔者发现后离合器K3的摩擦片有烧蚀现象, 检查离合器的密封圈正常。顺着油道检查没发现疑点, 那么应该是阀体比较可疑, 但用户反映在其他修理厂更换了阀体故障依旧, 所以笔者暂时就没有对阀体进行解体检查。检查过程中, 笔者无意中发现后离合器的单向阀用手摇动时没有响声, 会不会是单向阀卡住了? 装好后离合器的活塞和密封圈, 用压缩空气测试单向阀, 发现有严重的漏气现象, 看来故障点就在于此。对于离合器单向阀, 其作用是当离合器工作时单向阀应该起到密封的作用, 而当离合器停止工作时单向球不再起到密封的作用, 而是将离合器因转动而形成的动态残余压力释放掉, 以协助离合器活塞迅速回到原始位置。更换后离合器活塞和密封圈修理包, 将变速器装复后进行路试, 车辆行驶基本正常, 但感觉加速还是不太理想, 变速器有时还会出现轻微的打滑现象, 看来变速器应该还存在其他的故障。但是分解变速器时已经彻底检查了各机械用油部件, 而且组装变速器时不会出现错误装配, 那么只剩下阀体和变矩器没有检查。
- 7). 接下来进行失速实验, 各挡失速转速都在2700 r/min以上, 此数值偏高。根据维修经验, 失速转速过高的常见原因是变速器油压偏低, 但是手里的资料并没有说明如何检查油压和标准的油压数值, 故障诊断陷入僵局。笔者仔细考虑了解体变速器的过程, 认为变速器内部应该没问题, 而且对自己安装的正确性很有信心, 于是决定检查比较容易检查的阀体。
- 8). 拆下阀体, 分解所有滑阀和弹簧, 仔细检查后终于发现问题! 阀体中一个机械阀的弹簧已经断裂(图2), 从维修资料中可以看出, 该机械阀是油压控制调节阀。

该车的主要故障点有 2 个。一是阀体内机械阀的弹簧断裂导致油压偏低，低速挡和高速挡其实都有打滑现象，失速实验的结果已经证明了这一点（失速转速偏高）。低速挡时扭矩较大，变速器打滑现象就不太明显，而高速挡时扭矩较小，打滑现象就相对比较明显了。由于用户没有对故障进行及时维修，后来又出现了后离合器活塞的单向阀泄漏，导致高速挡严重打滑和变速器控制单元锁挡的故障。而用户一直说阀体已经更换过，故障却没有好转，因此否认是阀体的问题，笔者分析其中的原因，这是因为用户在更换阀体时后离合器的工作已经不良，所以虽然更换阀体后油压升高了，但后离合器的单向阀泄漏还是导致严重打滑，造成用户说故障现象没有变化。也正是这样的误导，维修人员以为阀体正常，所以走了一些弯路。

- 9). 故障排除: 因为手里没有维修配件, 按照原车的弹簧购买了一个弹力和长短相同的弹簧, 将弹簧两端磨平后装入阀体。装复变速器, 使用故障诊断仪清

除故障码并匹配后进行路试，车辆行驶一切正常。至今该车已经行驶了 2 万 km，用户反映良好。
